**CERCETĂRI PRIVIND VALORIFICAREA DURABILĂ  
A RESURSELOR DE SOL PRIN AMENAJĂRI DE IRIGAȚII  
ȘI DESECARE-DRENAJ ÎN INSULA MARE A BRĂILEI**

**RESEARCH ON THE SUSTAINABLE USE OF  
SOIL RESOURCES THROUGH IRRIGATION  
AND DRAINAGE ARRANGEMENTS IN THE  
INSULA MARE OF BRĂILA**

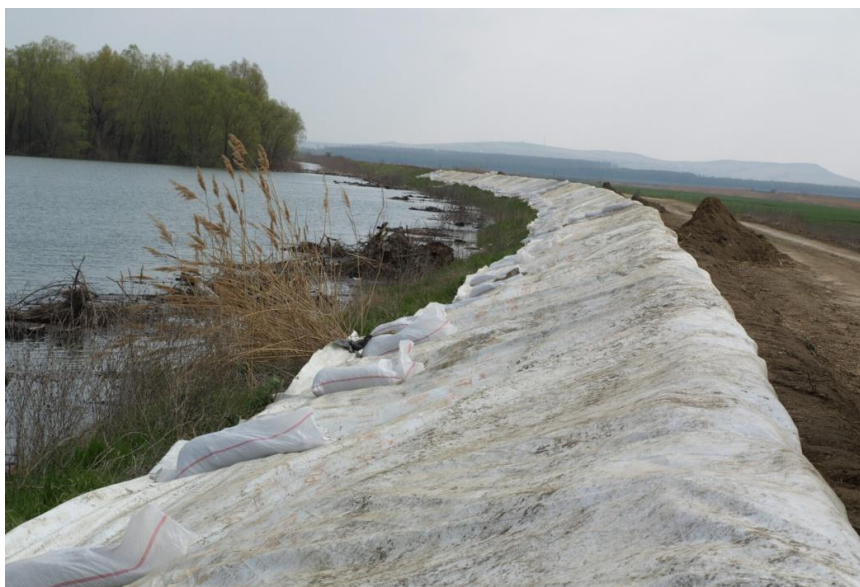
Figura 4.1 Lucrări pentru supraînălțarea digului din IMB

- eroziuni ale taluzului exterior (fig. 4.1);
- eroziuni în zona de dig-mal (fig. 4.2);
- cedarea sau ruperea digurilor.

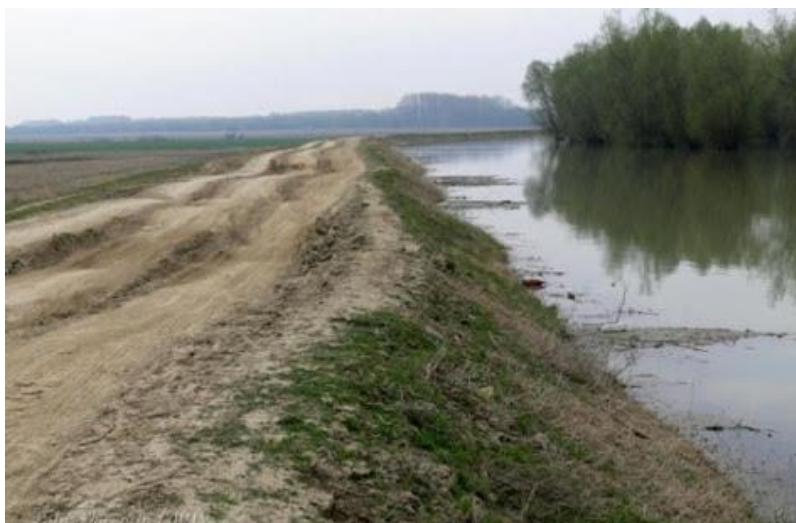
Figura 4.2 Eroziuni în zona dig-mal

Pe digul brațului Dunărea Navigabilă, între km. 54 și km. 61 (sediul fermei Pațiu - trecere bac spre Brăila), din cauza circulației mijloacelor de transport, se formează gropi în perioadele cu precipitații abundente.

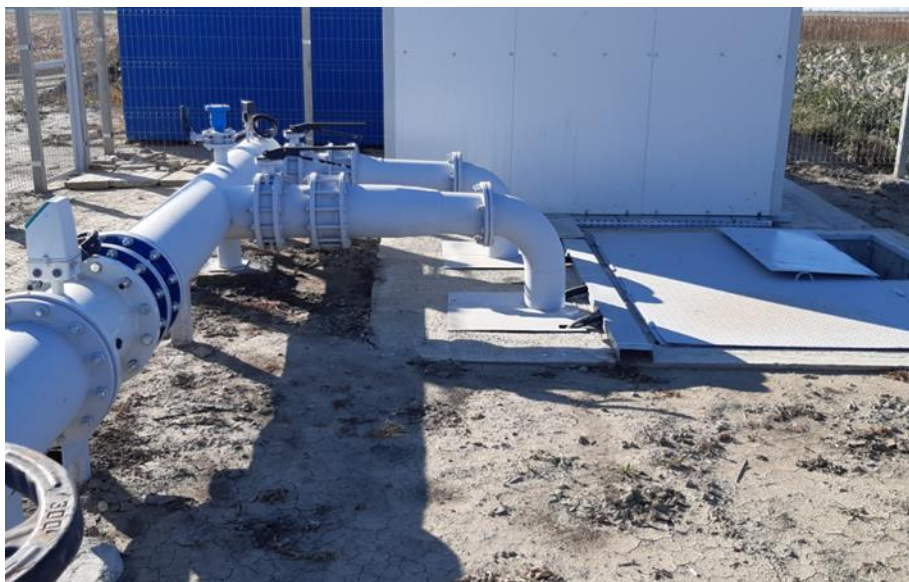
Figura 4.4 Realizarea construcțiilor anexe pentru stații de tip cava din beton  
*Figure 4.4 Realization of the annex constructions for concrete tank type stations*

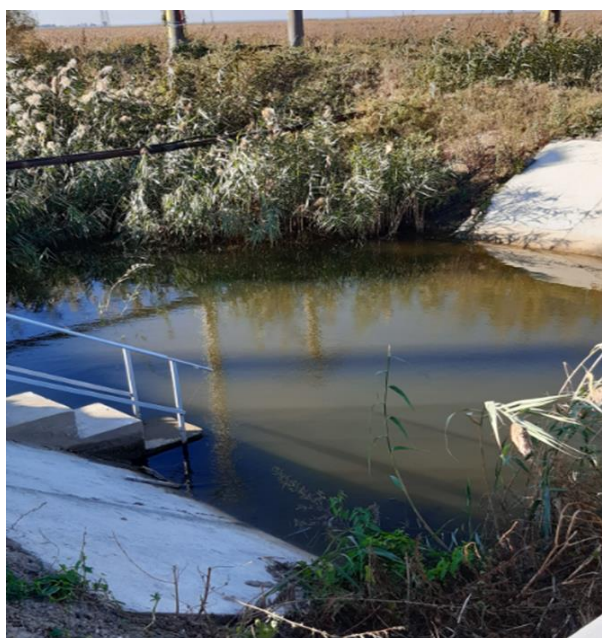
Figura 4.5 Protejarea canalului în zona de aspirație  
*Figure 4.5 Protecting the canal in the suction area*

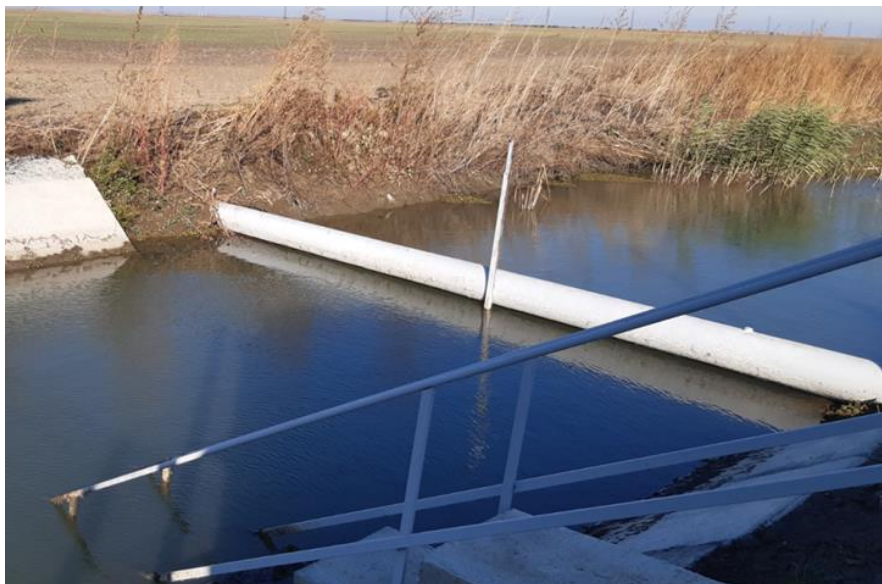
Figura 4.6 Supratraversarea conductei spre antenă

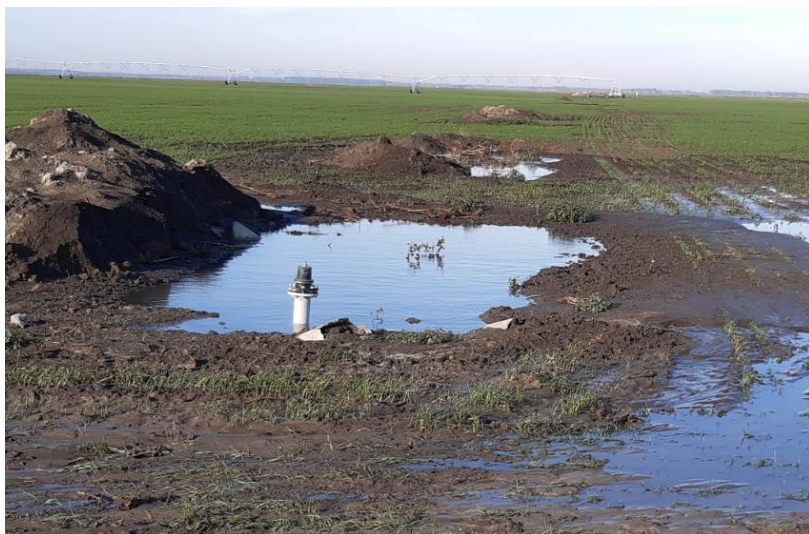
Figura 4.8 Rețea de hidranti

*Figure 4.8 Hydrant network*

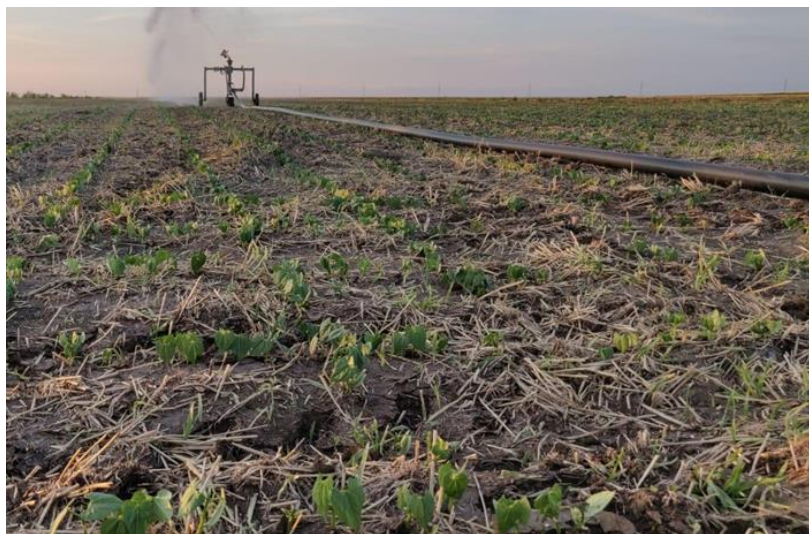
Figura 4.9 Instalație de irigație cu tambur și furtun (OPTI RAIN - ST15 - Irrimec)

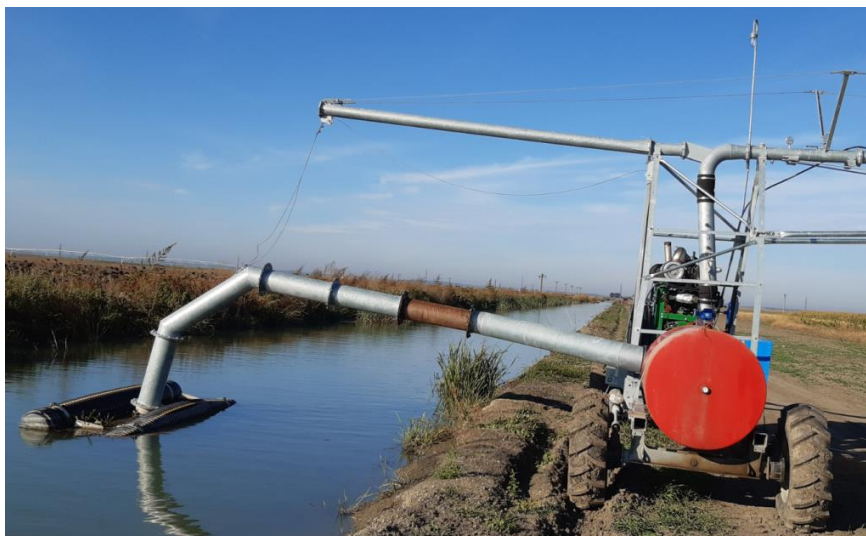
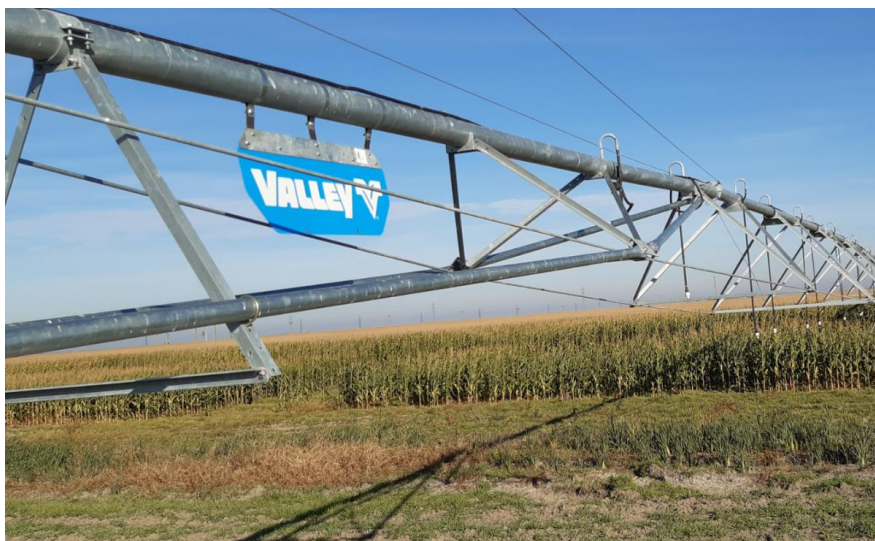
Figura 4.11 Instalație de irigație de tip liniar cu ponton plutitor  
 Figure 4.11 Linear irrigation system with floating pontoon supply

La ferma Vulturii o suprafață de 200 ha este irigată cu o instalație tip liniară de 1000 m, alimentată cu apă din canal, cu ajutorul unui ponton plutitor (foto 4.10).

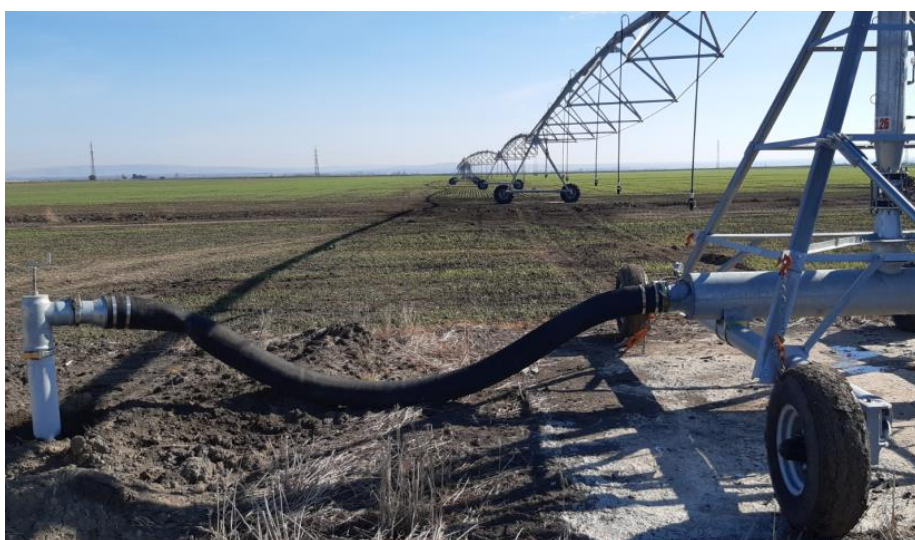
Figura 4.12 Instalație de irigație tip pivot racordat la hidrant

Racordarea hidranților montați la conducta subterană s-a realizat printr-un teu redus cu flanșă și două manșoane de largă toleranță.

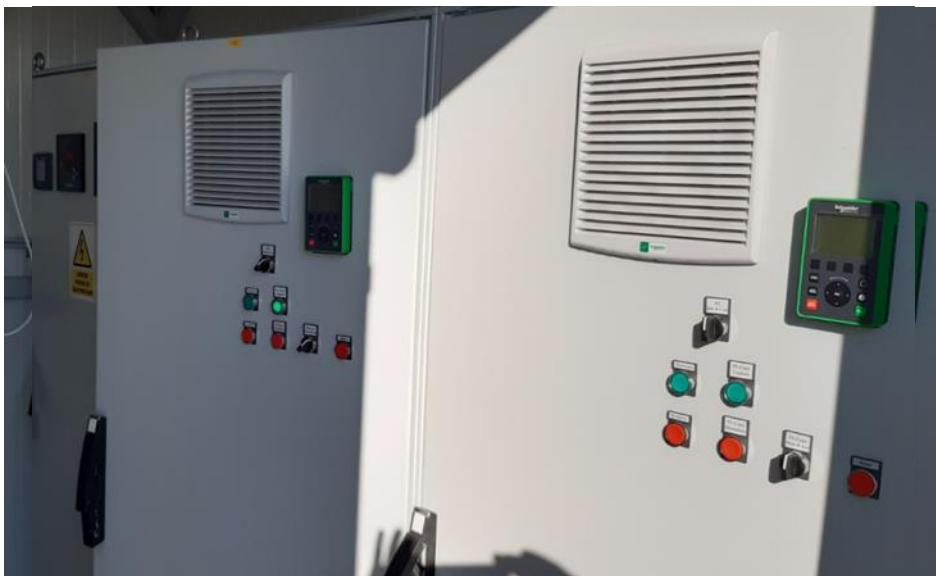
Figura 4.14 Dulap de acționare și comandă a motoarelor pompelor  
*Figure 4.14 Pump motor control and actuation cabinet*

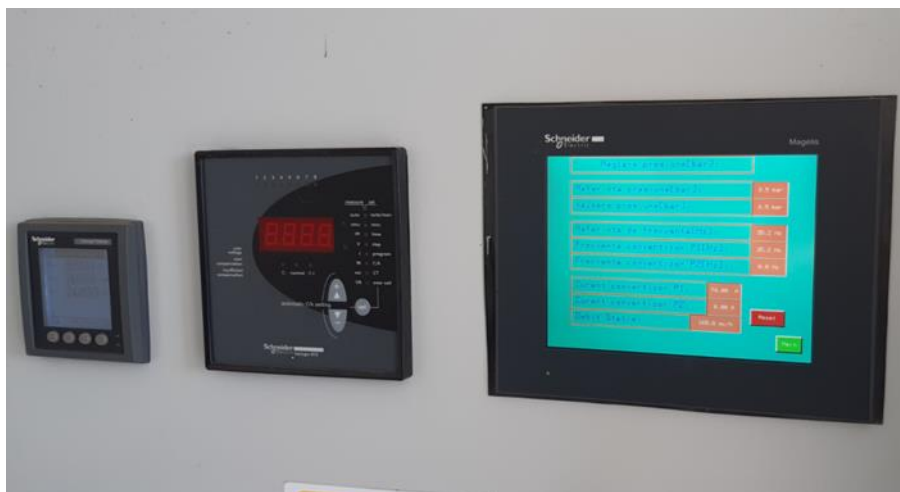
Figura 4.15 Display-ul tabloului de comandă al pompelor  
*Figure 4.15 Pump control panel display*

Se afișează pe display-ul tabloului starea pompelor (pornit/oprit/avarie), toți parametrii de funcționare a acestora, numărul de pivoți aflați în funcțiune de pe fiecare antenă, durata de funcționare și debitul de apă pompat (fig. 4.15).

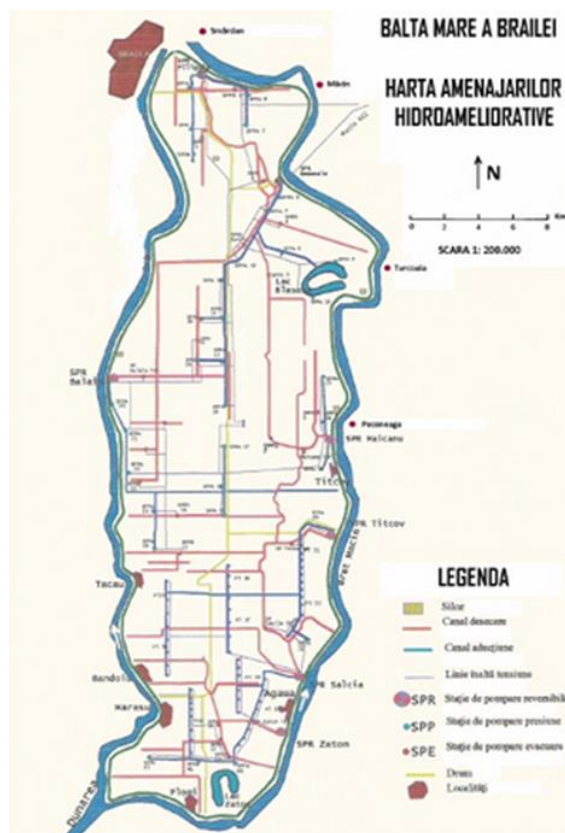
Figura 5.1 Harta amenajărilor hidroameliorative Insula Mare a Brăilei  
 Figure 5.1 Map of hydro-amelioration facilities Great Island of Brăila

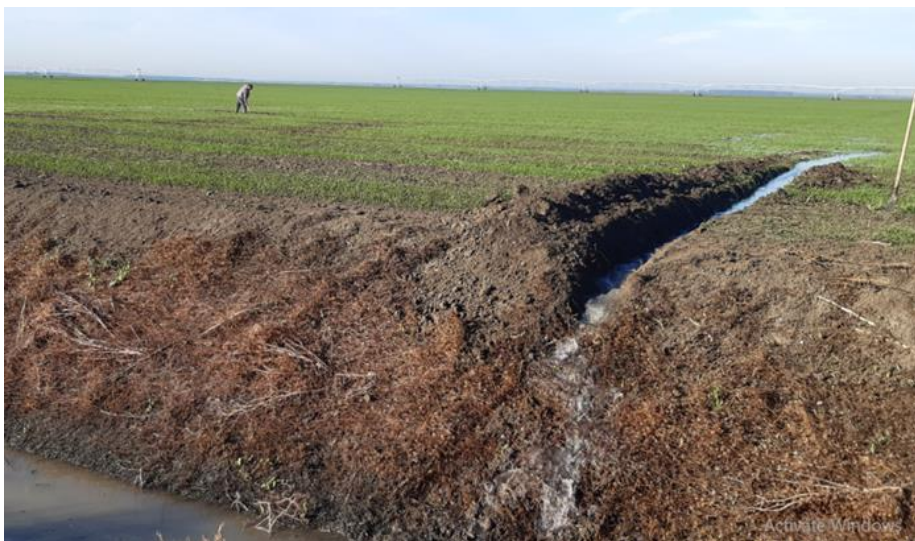
Figura 5.2 Canal colector  
*Figure 5.2 Collector channel*

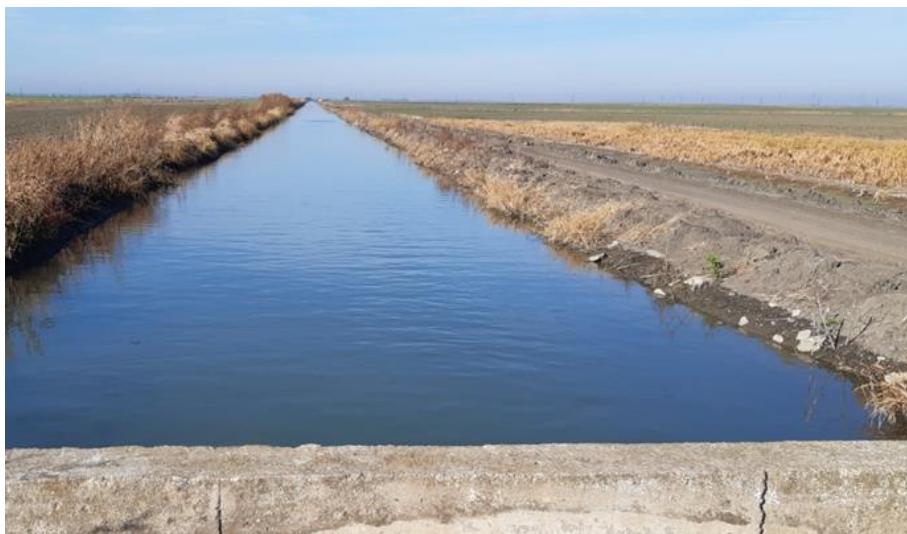
Figura 5.3 Canal principal  
*Figure 5.3 Main channel*

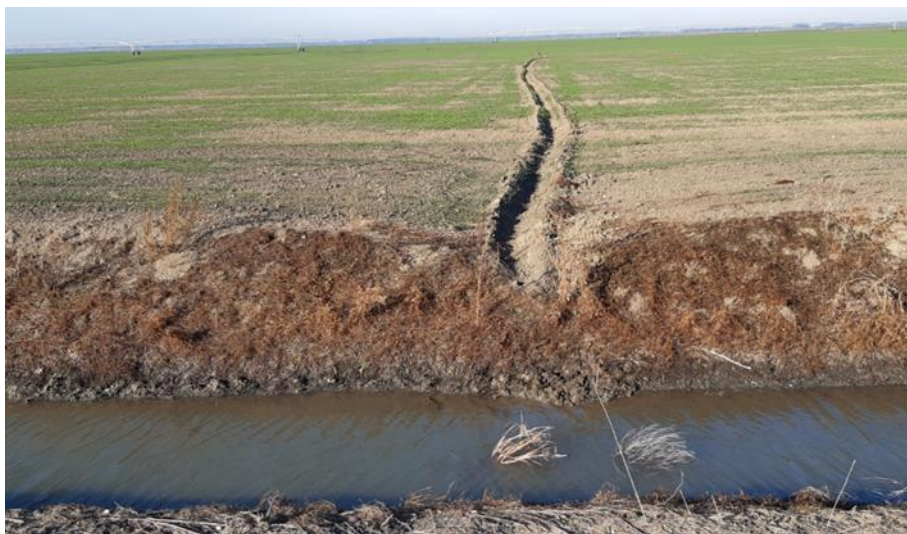
Figura 5.4 Canal secundar de desecare  
*Figure 5.4 Secondary drainage channel*

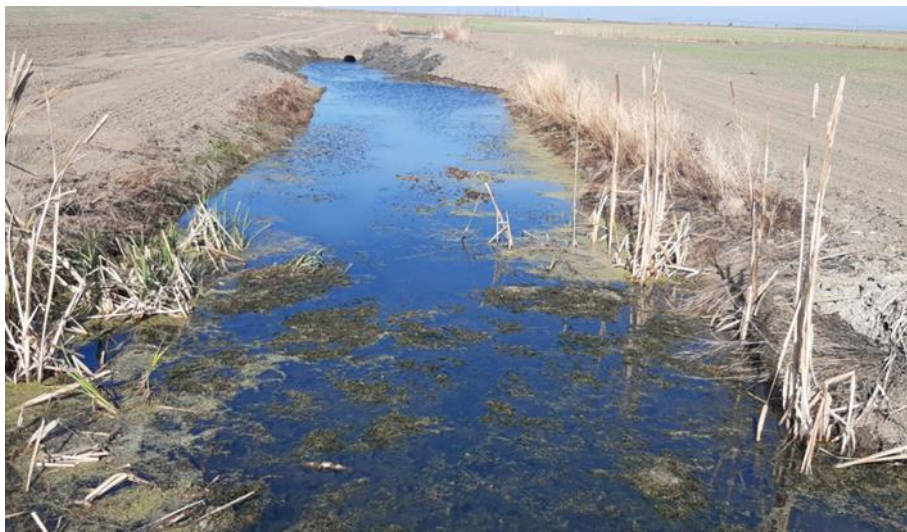
Figura 5.5 Canal terțiar de desecare  
*Figure 5.5 Tertiary drainage channel*

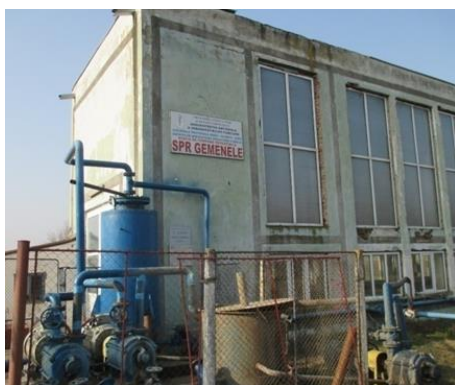
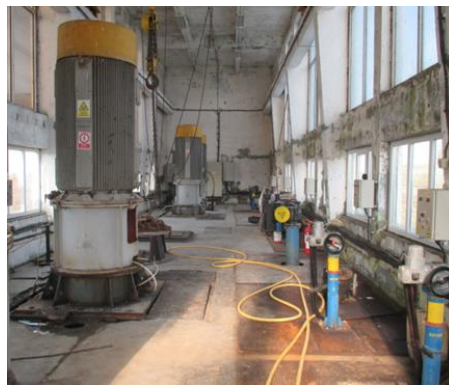
Figura 5.6 Stație de pompare reversibilă (SPR) Gemenale  
*Figure 5.6 Reversible pumping station Gemenale*

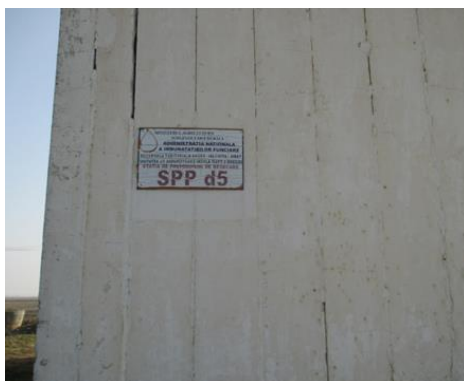
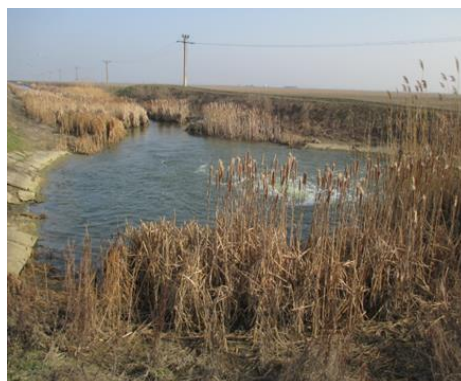
Figura 5.7 Stație de pompare de desecare SPP 5  
*Figure 5.7 SPP 5 drain pump station 5*

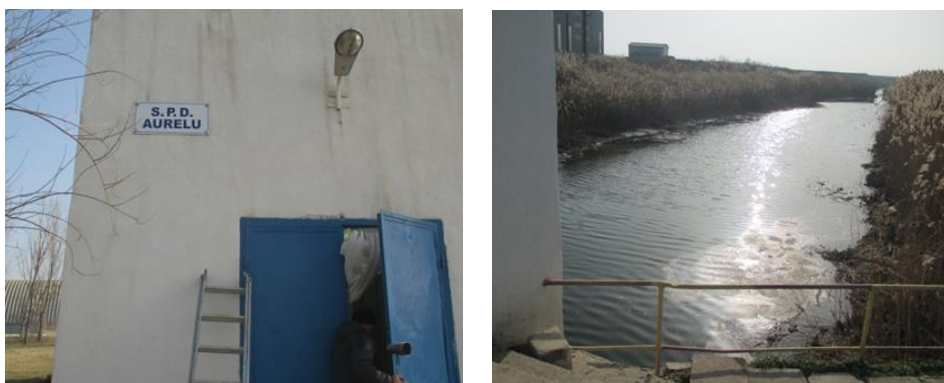
Figure 5.8 Stație de desecare SPD Aurelu

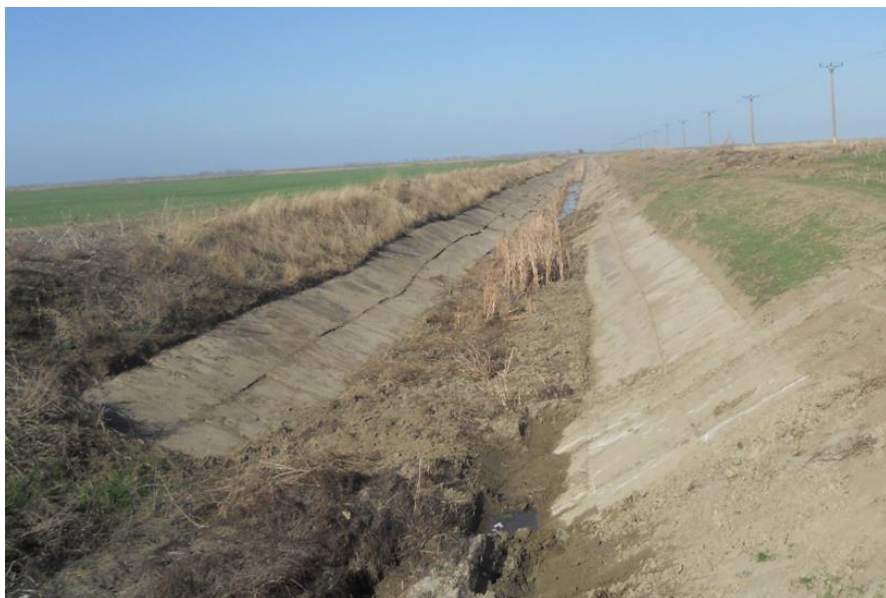
Figura 5.10 Canalul de aducțiune CA8 înainte de reamenajare  
*Figure 5.10 CA8 supply channel before refurbishment*

- decolmatarea și defrișarea canalului de depuneri și vegetație, conform profilului proiectat (fig. 5.10);
- finisarea manuală a talabelor pentru aducerea la cotă a canalului;
- împrăștierea deponiilor pe malurile canalului ce vor reprezenta patul germinativ;
- degajarea dalelor sparte și transportul molozului cu autobasculanta (fig. 5.11);
- rearanjarea dalelor deplasate și completarea dalelor lipsă;
- căptușire pereu cu folie tip geomembrană HDPE de 0.8 mm;
- turnarea plăcilor din beton B200 în câmpuri de 2 mp, împărțit în rosturi de 2.5 cm și grosime de 6 cm (fig. 5.12);
- rostuire pereu cu mortar de ciment pe adâncimea de 4 cm (fig. 5.13)

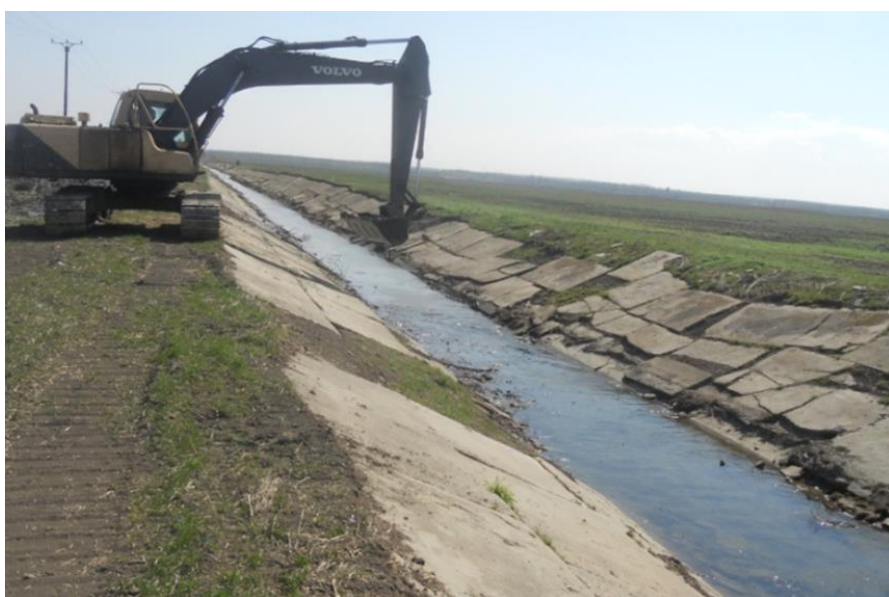
Figura 5.11 Degajarea dalelor sparte  
*Figure 5.11 Removing broken tiles*

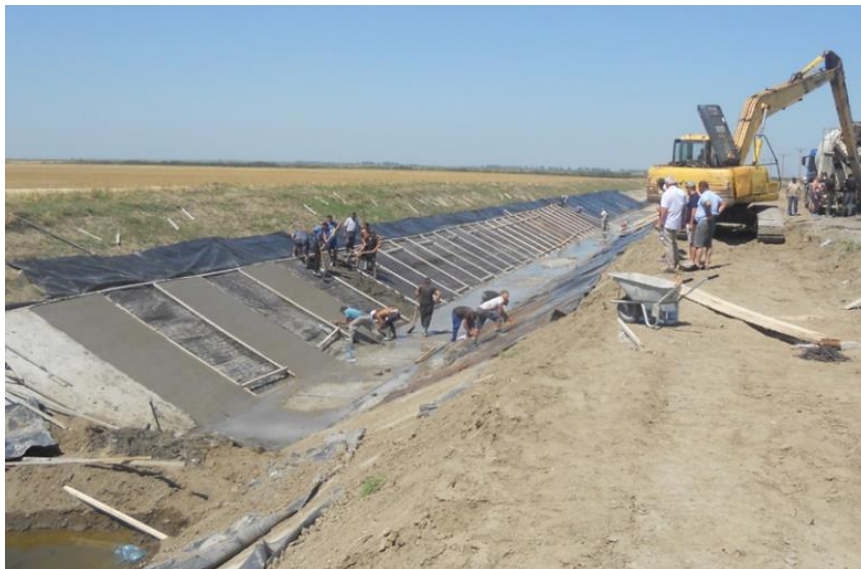
Figura 5.12 Turnarea placilor din beton  
*Figure 5.12 Pouring concrete slabs*

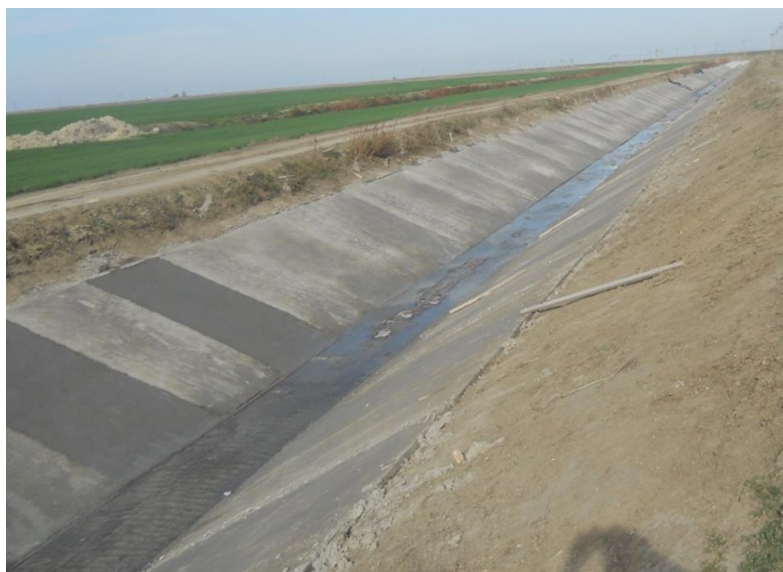
Figura 5.13 Rostuire pereu  
*Figure 5.13 Sealing the joints*

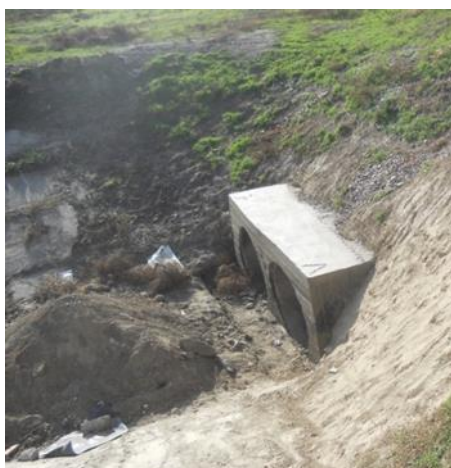
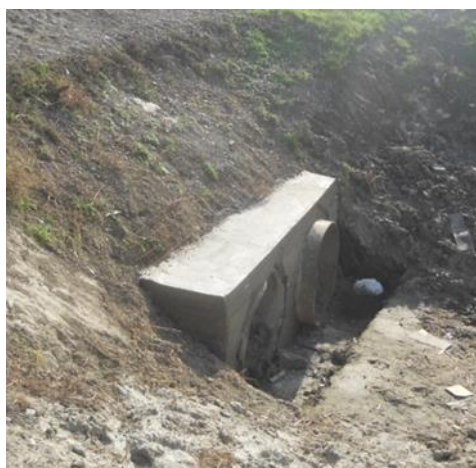
Figura 5.14 Reabilitare podețe  
*Figure 5.14 Bridge rehabilitation*

- evacuarea mecanică a apei din săpătura în teren cu infiltrații puternice cu motopompa de apă 6,6-12kw (fig. 5.14);
- decolmatarea canalelor de depuneri și vegetație (fig. 5.15);
- săpătura cu excavator draglina de 0.5-0.8 mc descărcare în depozit;
- împrăștierea pământului cu buldozer 81-180 CP în strat de 15-20 cm.

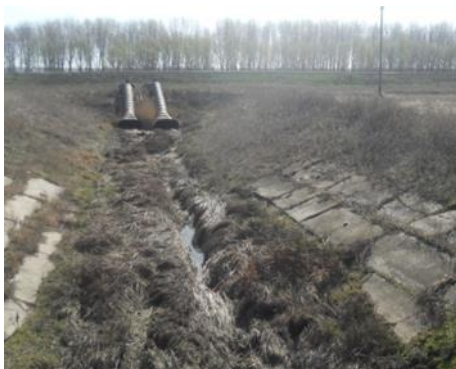
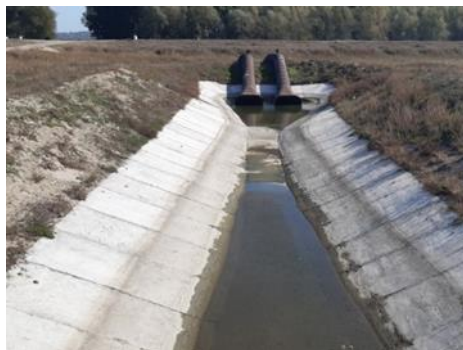
Figura 5.15 Decolmatarea canalelor de depuneri și vegetație  
*Figure 5.15 Clogging of deposition and vegetation channels*
