**TEZĂ DE DOCTORAT**

**CERCETĂRI PRIVIND POSIBILITĂȚILE DE  
PREVENIRE ȘI COMBATERE A EROZIUNII SOLULUI  
PE TERENURILE AGRICOLE  
DIN JUDEȚUL SUCEAVA**

**RESEARCH ON POSSIBILITIES OF SOIL EROSION  
CONTROL ON AGRICULTURAL LANDS  
FROM SUCEAVA COUNTY**

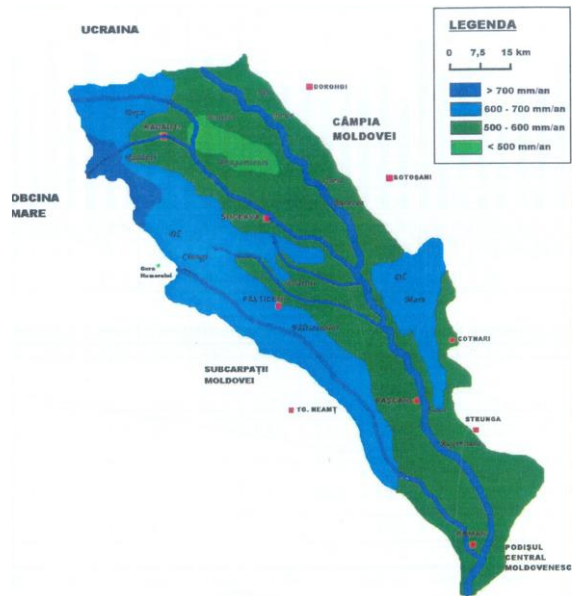
Figura 2.6 Harta distribuției spațiale a precipitațiilor anuale în Podișul Sucevei (Bogdan Nistor, Studiu termo-pluviometric, 2014)  
Figure 2.6 Map of the spatial distribution of annual rainfall in the Suceava Plateau (Bogdan Nistor, Thermo-rainfall study, 2014)

Cantitatea medie anuală de precipitații atmosferice în Podișul Sucevei este de 593 mm/an, cu diferențieri cantitative în funcție de altitudine, zonele cu altitudini mai mari beneficiind de un aport mai mare de precipitații, fiind mai mari în partea de vest (564 mm la Rădăuți) decât în partea de est (508 mm la Suceava) (figura 2.6 și tabelul 2.2) Pe de altă parte, precipitațiile scad ușor de la vest la est și datorită frecvenței mai mari a maselor de aer mai umede în partea vestică, mase de aer cu originea cel mai adesea atlantică, care spre est se aridizează ușor făcând mica diferență pluviometrică est-vest.

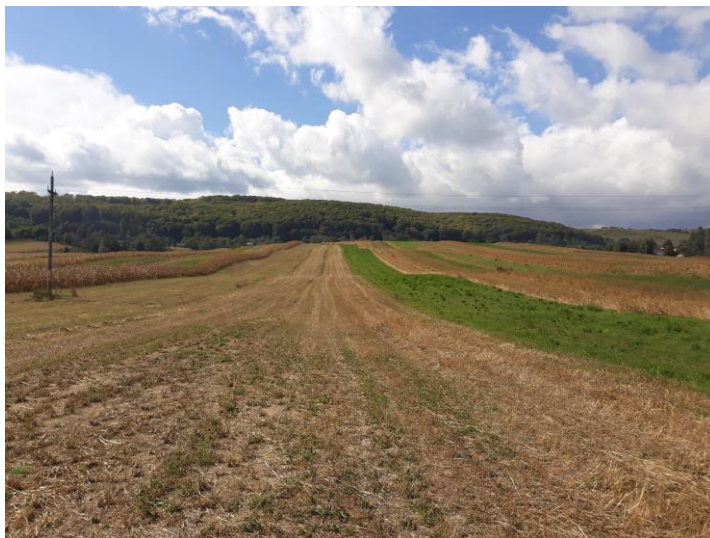
Figura 5.1 Teren arabil în pantă lucrat pe direcția deal-vale, Liteni (original)

*Figure 5.1 Sloping agricultural land worked on the hill-valley direction, Liteni (original)*

Determinanți în declanșarea procesului de eroziune sunt apa din precipitații și factorii de natură antropică, reprezentați prin despăduririle masive, suprapășunat, lucrările solului pe direcția deal-vale (figura 5.1), parcelarea excesivă dar și abandonarea terenurilor agricole (figura 5.2 și 5.3), grefați pe un cadru natural susceptibil la procese de eroziune.

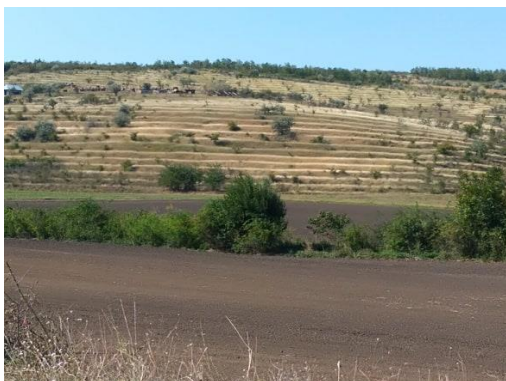
Figura 5.2 Suprafața terasată a unei foste plantații pomicole lăsată în paragină, Forăști (original)

*Figure 5.2 The terraced surface of a former orchard abandoned, Forăști (original)*

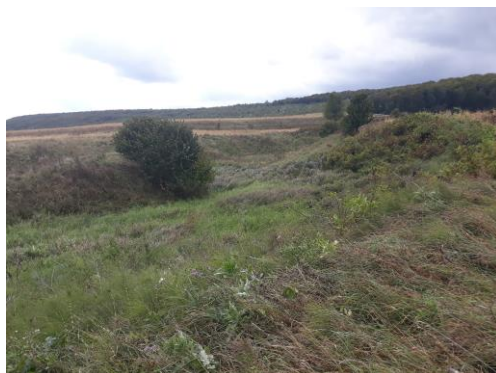
Figura 5.3 Suprafața de teren arabil lăsată în paragină, Liteni (original)

*Figure 5.3 Surface of agricultural land abandoned, Liteni (original)*

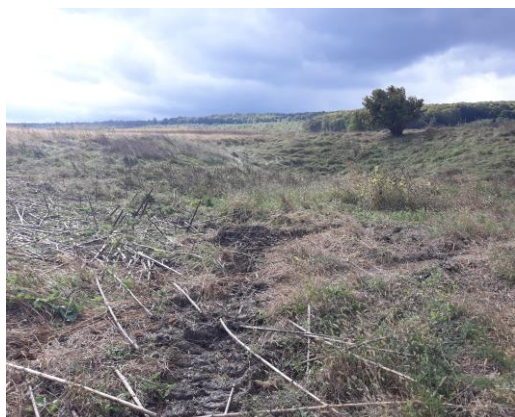
Figura 5.5 Teren arabil afectat de eroziune de suprafață și în adâncime, Forăști (original)

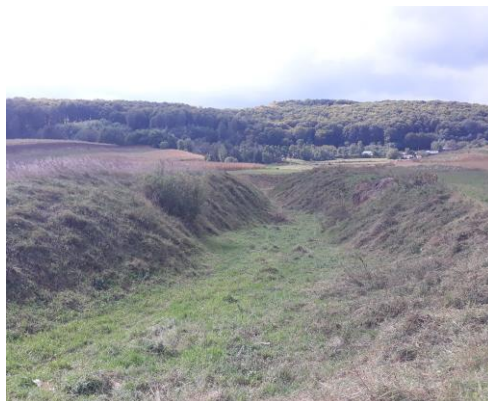
Figura 5.6 Ogaș stabilizat pe teren arabil, Forăști (original)

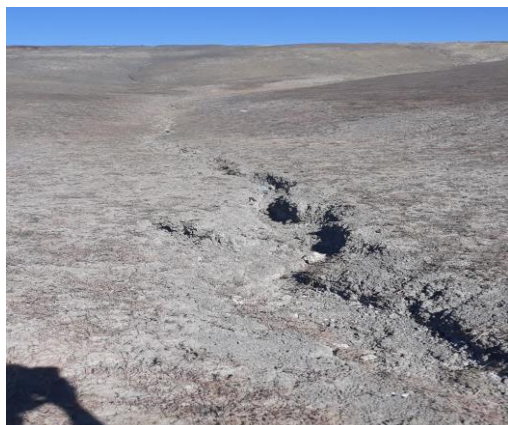
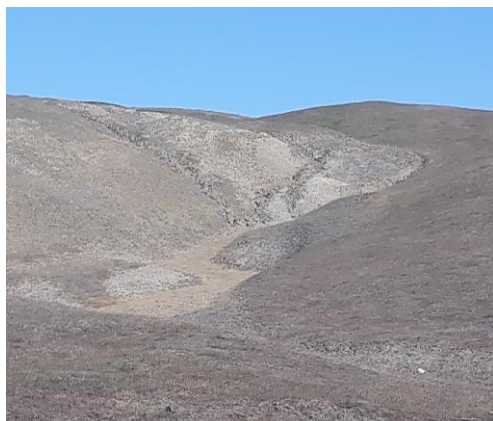
Figurile 5.7 și 5.8 Pășune degradată prin eroziune de suprafață și eroziune în adâncime în zona comunei Preutești (original)

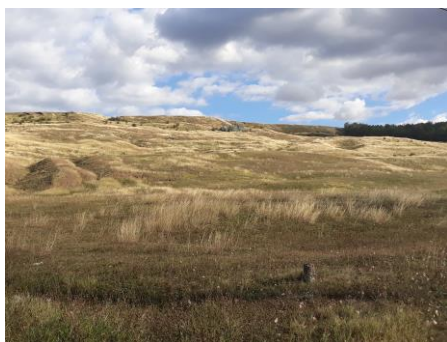
Figura 5.10 Pășune afectată de eroziune de suprafață și eroziune în adâncime, Preutești (original)

*Figure 5.10 Meadow affected by surface erosion and gully erosion, Preutesti (original)*

De asemenea, analiza distribuției suprafețelor pe fiecare tip de utilizare a terenului pentru fiecare grad de afectare prin procese de eroziune de suprafață indică faptul că terenurile cu folosința arabilă, urmate de pășuni (figurile 5.10, 5.11) sunt cele mai afectate de eroziune (figurile 5.12 - 5.15).

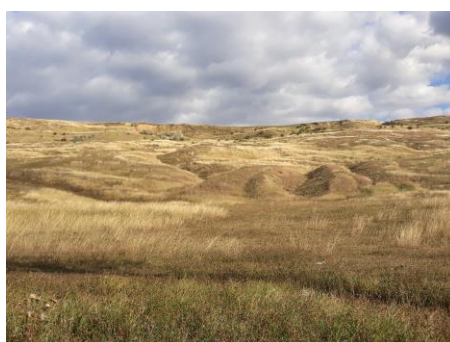
Figura 5.11 Pășune afectată de eroziune de suprafață și eroziune în adâncime, Preutești (original)

*Figure 5.11 Meadow affected by surface erosion and gully erosion, Preutesti (original)*

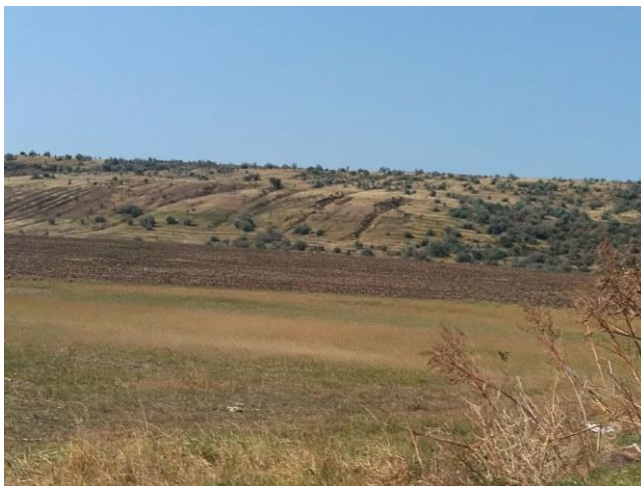
Figura 5.16 Ogașe pe o fostă plantație pomicolă, în zona comunei Forăști (original)

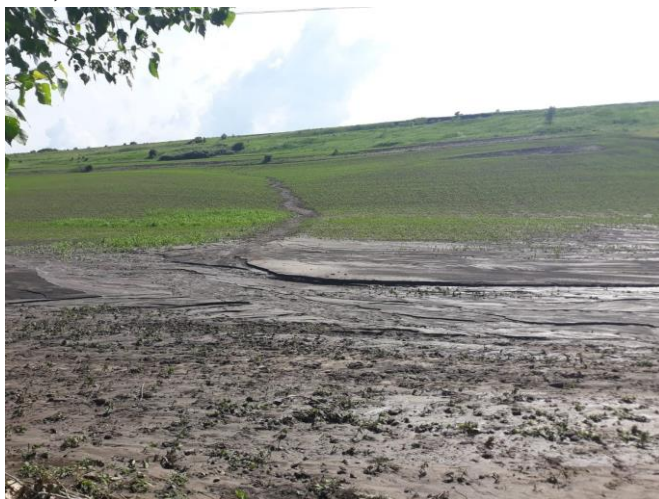
Figura 5.17 Eroziune de suprafață și eroziune în adâncime (rigole) pe teren arabil semănat cu porumb în zona comunei Drăgușeni (original)

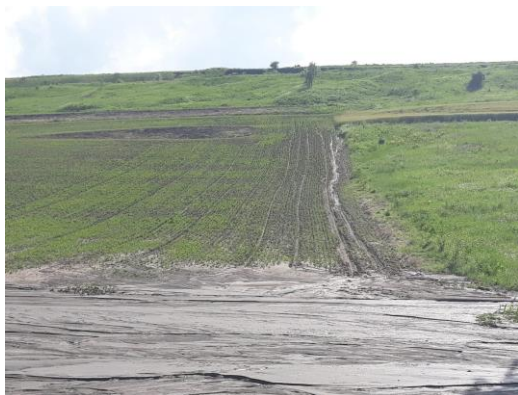
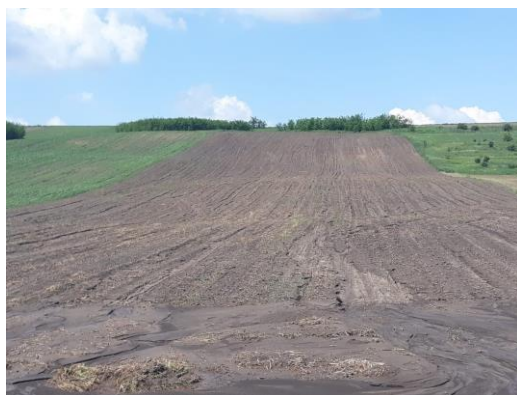
Figurile 5.18 și 5.19 Rigole pe teren arabil, Adâncata (original)  
*Figures 5.18 and 5.19 Rills on agricultural land, Adancata (original)*

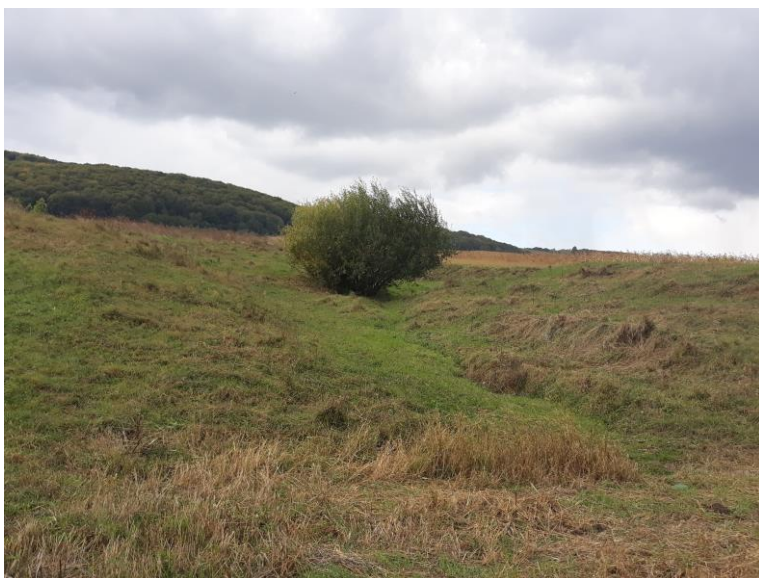
Figura 5.20 Ogașe și alunecări de teren în zona comunei Dolhasca (original)

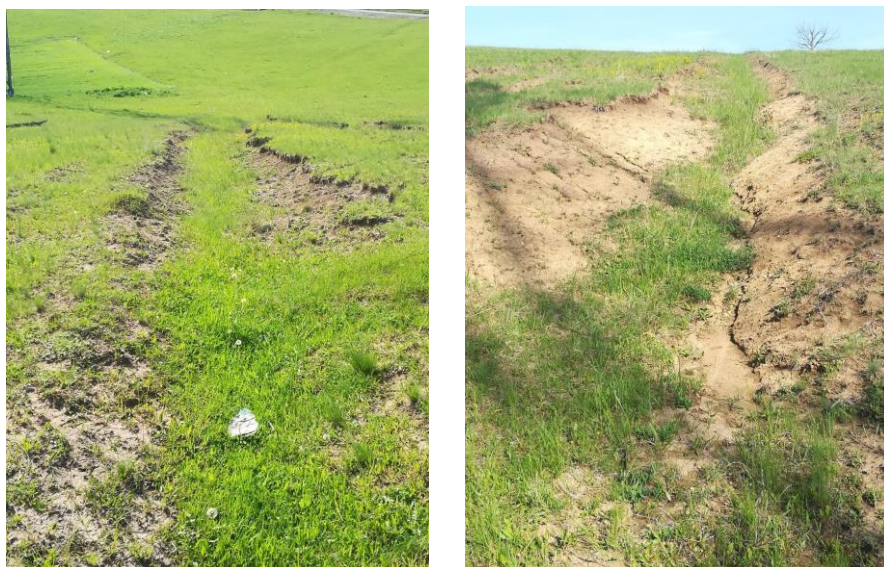
Figurile 5.21 și 5.22 Ogașe pe pășune în zona localității Moara (original)  
*Figures 5.21 and 5.22 Gullys on meadow in the area of Moara (original)*

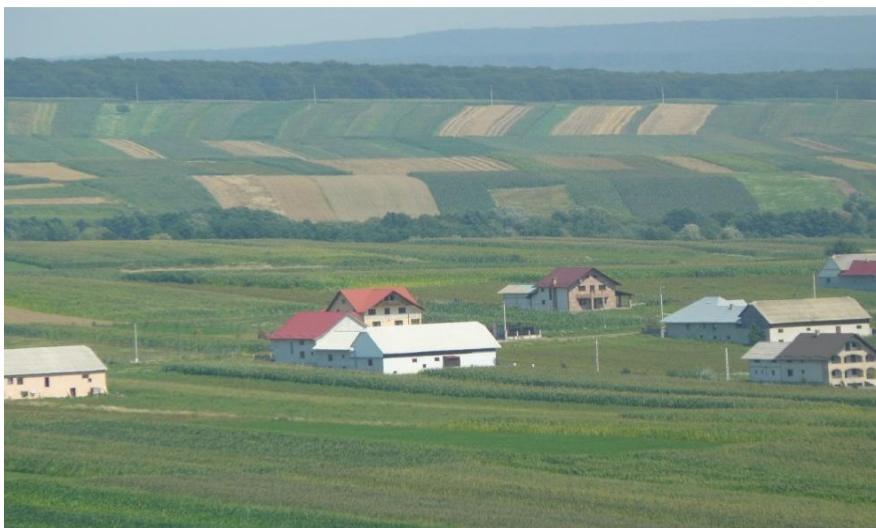
Figura 6.1 Culturi de câmp pe terenuri în pantă în zona Cajvana – amenajarea C.E.S. Soloneț  
*Figure 6.1 Field crops on slopes in the Cajvana area - arrangement of C.E.S. Soloneț*

Concomitent cu extinderea terenurilor lucrate pe direcția de cea mai mare pantă (figurile 6.1 și 6.2), suprafața cultivată de-a lungul curbilor de nivel s-a redus cu 98,1%, culturile în fâșii s-au redus cu 90%, sistemul de cultivare cu benzi înierbate se practică pe suprafețe mai mici cu 50%, iar agroterasele de pe arabil s-au diminuat cu 66,7%.

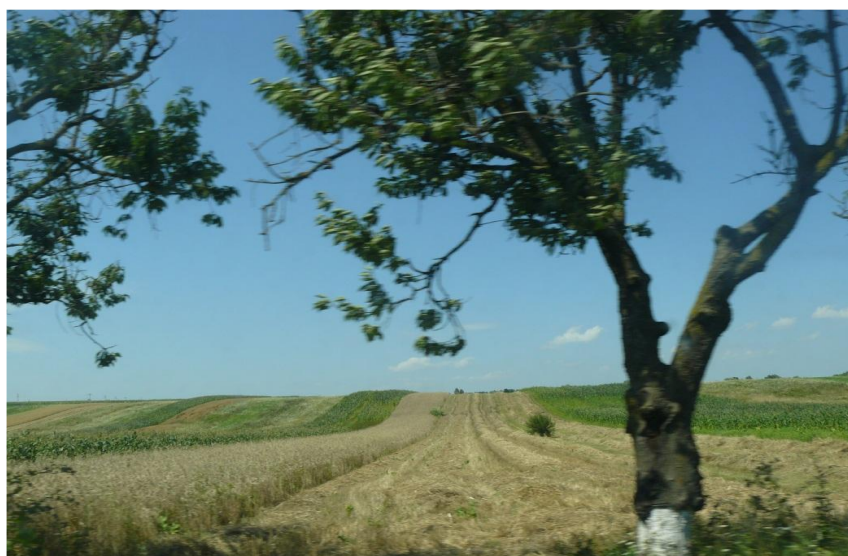
Figura 6.2 Culturi de câmp semănate din deal în vale pe terenuri în pantă -  
amenajarea de C.E.S. Soloneț  
*Figure 6.2 Field crops sown from hill to valley on slopes - arrangement of  
C.E.S. Soloneț*

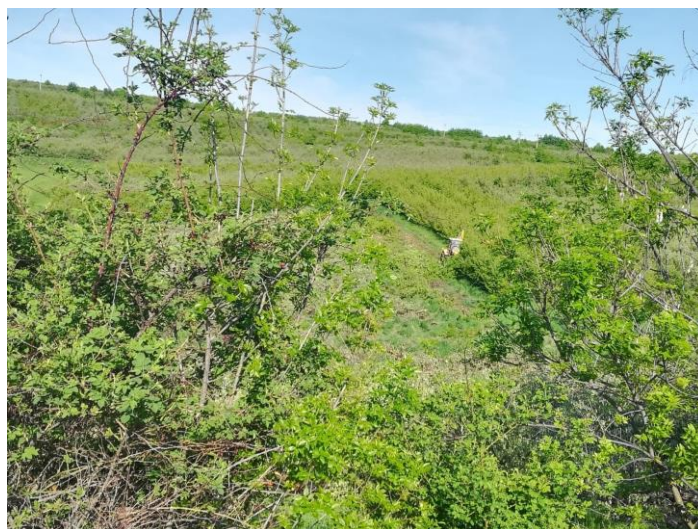
Figura 7.1 Desființarea unei livezi situată pe teren înclinat, Fălticeni (original)

*Figure 7.1 The disbandment of an orchard situated on the slopes field, Falticeni (original)*

Schimbarea modului de folosință a terenurilor a constituit unul dintre cei mai influenți factori în declanșarea sau accentuarea degradării solului prin eroziune. Dacă se iau în considerare doar livezile, din 1998 până în prezent au suferit modificări de suprafață de aproximativ 40% (figura 7.1).

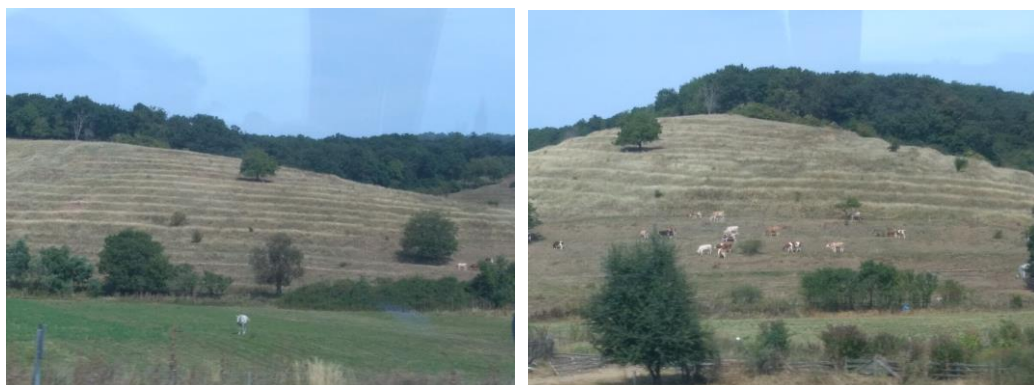
Figurile 7.2 și 7.3 Suprafețe terasate pe care erau amplasate livezi transformate în pășune, Preutești  
(original)

*Figures 7.2 and 7.3 Terraced surfaces on which orchards transformed into pastures, Preutești  
(original)*

De asemenea, este important de precizat faptul că multe dintre aceste livezi erau echipate cu terase banchetă, terase care astăzi se află într-un stadiu puternic de degradare deoarece, suprafețele de teren pe care erau amplasate, au fost transformate în teren arabil (lucrat pe direcția deal-vale) sau pășune (figurile 7.2 și 7.3).

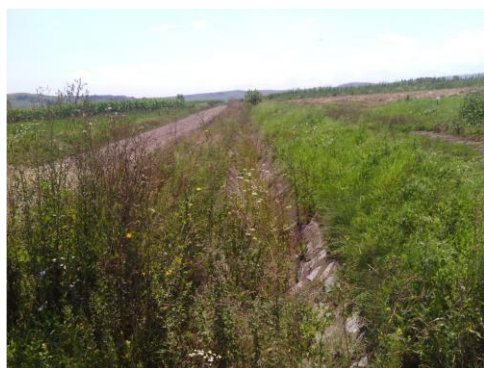
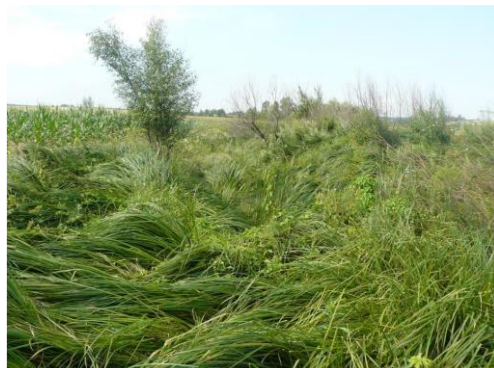
Figurile 7.4 și 7.5 Canale marginale de coastă invadate de vegetație, amenajarea C.E.S. Dornești Frătăuții Noi-Siret (original)

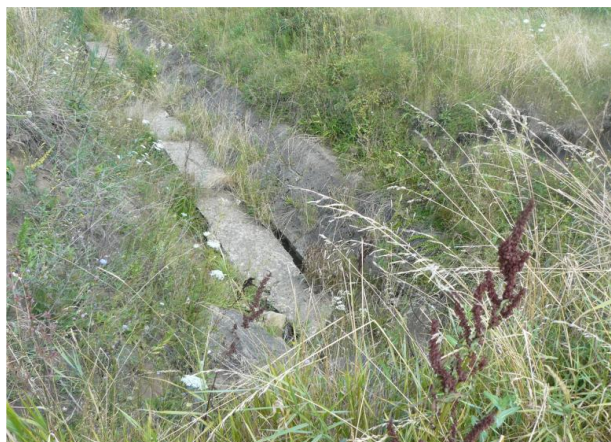
Figura 7.6 Canal de evacuare din beton degradat în amenajarea C.E.S. Ilișasca (original)  
*Figure 7.6 Concrete evacuation channel very degraded in the S.E.C. Ilișasca facility (original)*

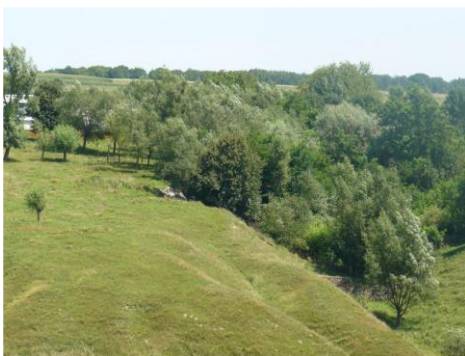
Figura 7.7 Ravenă de versant amenajată în zona Valea Popii, amenajarea C.E.S. Soloneț

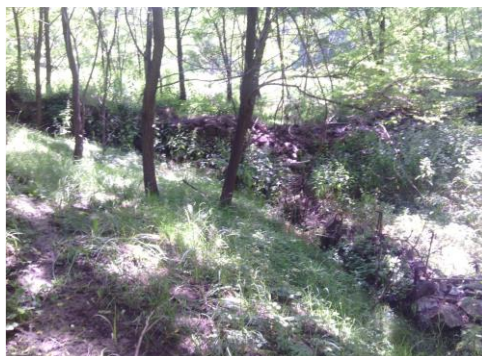
Figura 7.8 Împădurirea cu plantație de salcâm a malurilor ravenei în amenajarea de C.E.S. Ilișasca

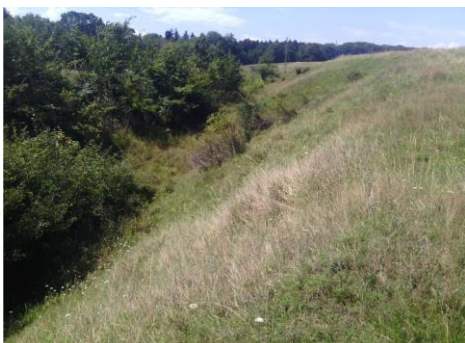
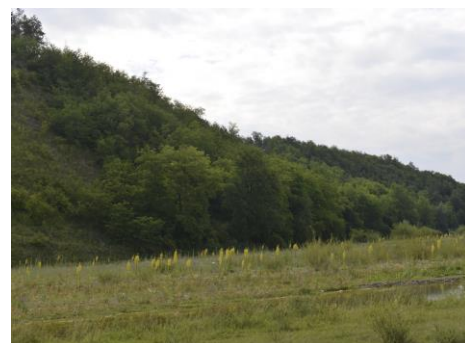
Figurile 7.9 și 7.10 Ravenă împădurită pe pășune (original)  
*Figures 7.9 and 7.10 Forested gully on pasture (original)*

De asemenea, în cazul ravenelor de mari dimensiuni, unde lucrările de împădurire nu au fost suplimentate cu lucrări de consolidare a rețelei hidrografice, stabilizarea eroziunii în adâncime s-a realizat parțial.

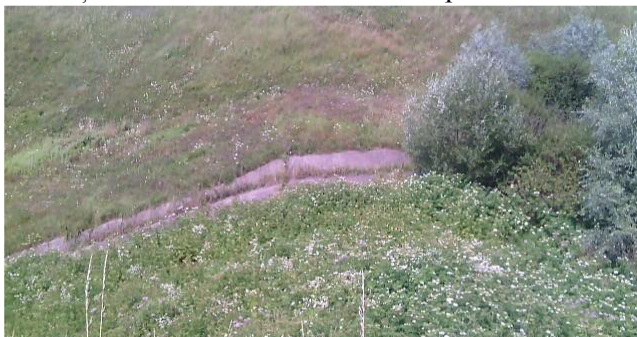
Figura 7.11 Jilip din beton pe pășune în amenajarea C.E.S. Arbore-Marginea-Volovăț (original)

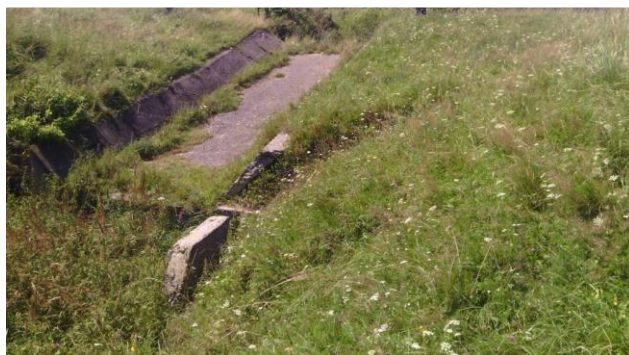
Figura 7.12 Jilip din beton deteriorat în amenajarea C.E.S. Soloneț (original)

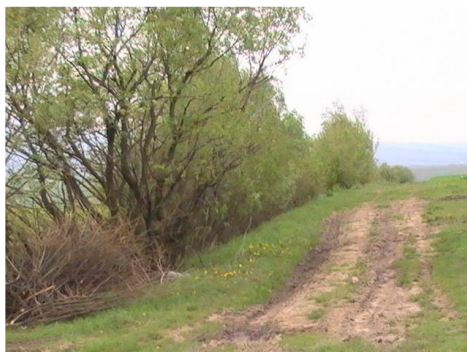
Figura 7.13 Canal colmatat și invadat de vegetație lemnoasă (original)  
*Figure 7.13 Desilted channel and invaded by woody vegetation (original)*

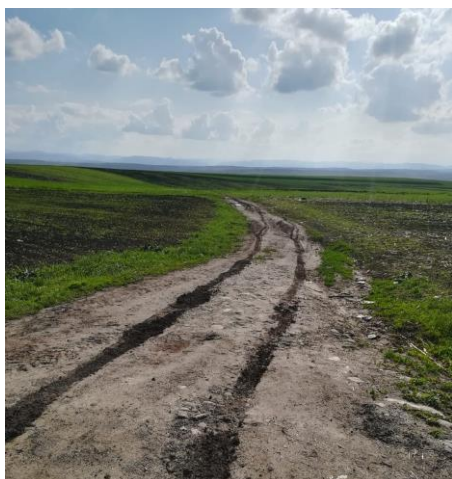
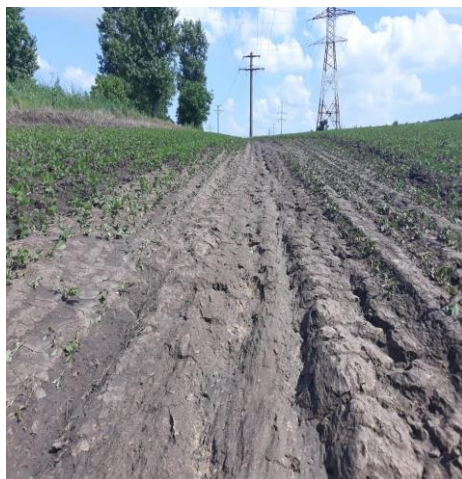
Figurile 7.14 și 7.15 Drumuri de exploatare aflate într-un stadiu înaintat de degradare (original)  
*Figures 7.14 and 7.15 Operating roads at an advanced stage of degradation (original)*

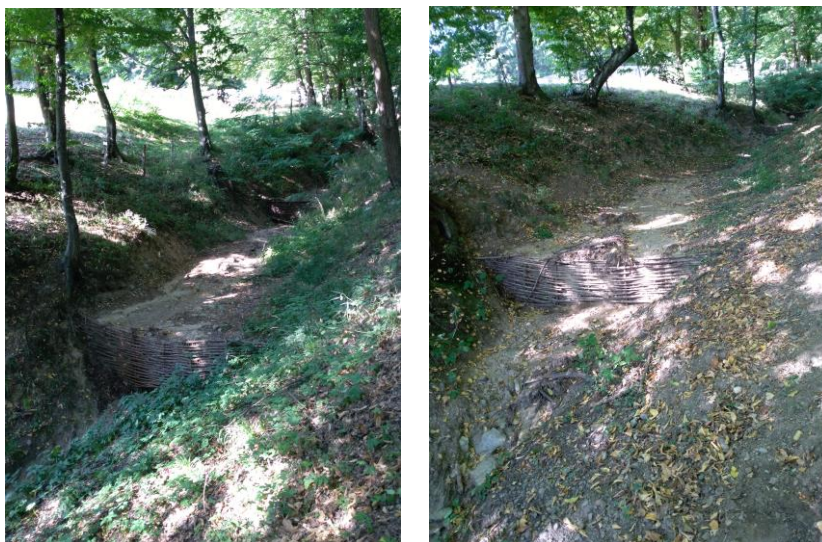
Figurile 7.16 și 7.17 Cleionaje executate în amenajarea Șerbăuți-Calafindești (original)  
*Figures 7.16 and 7.17 Spurs executed in Șerbauti-Calafindești facility (original)*

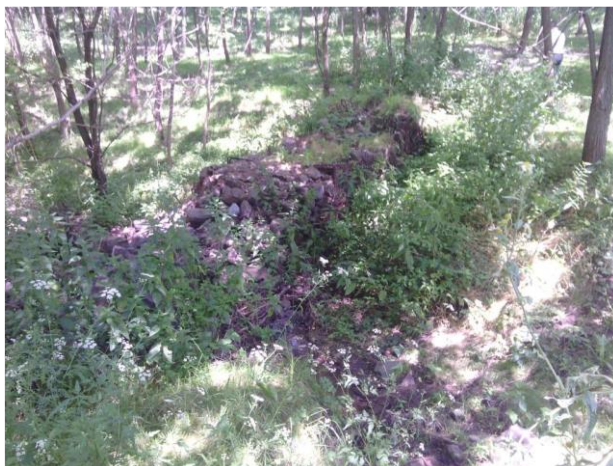
Figura 7.18 Baraj din gabioane deteriorat în amenajarea C.E.S. Ilișasca (original)  
*Figure 7.18 Check dams from gabions damaged in S.E.C. Ilișasca facility (original)*

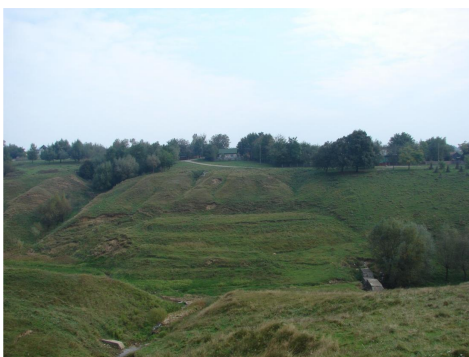
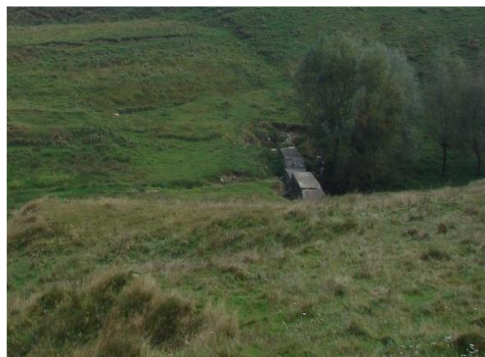
Figurile 7.19 și 7.20 Praguri care și-au epuizat capacitatea de retenție (original)  
*Figures 7.19 and 7.20 Thresholds that have exhausted their retention capacity (original)*
