**TEZĂ DE DOCTORAT**

**CERCETĂRI PRIVIND EVOLUȚIA STRUCTURII  
CATEGORIILOR DE FOLOSINȚĂ ȘI A LUCRĂRILOR  
ANTIEROZIONALE PE TERENURILE AGRICOLE ÎN PANTĂ  
DIN BAZINUL HIDROGRAFIC IZVORU BERHECIULUI  
(COLINELE TUTOVEI)**

**RESEARCH ON THE EVOLUTION OF THE  
LAND USE CATEGORIES AND EROSION  
CONTROL WORKS ON SLOPING  
AGRICULTURAL LANDS IN IZVORU  
BERHECIULUI CATCHMENT  
(TUTOVEI HILLS)**

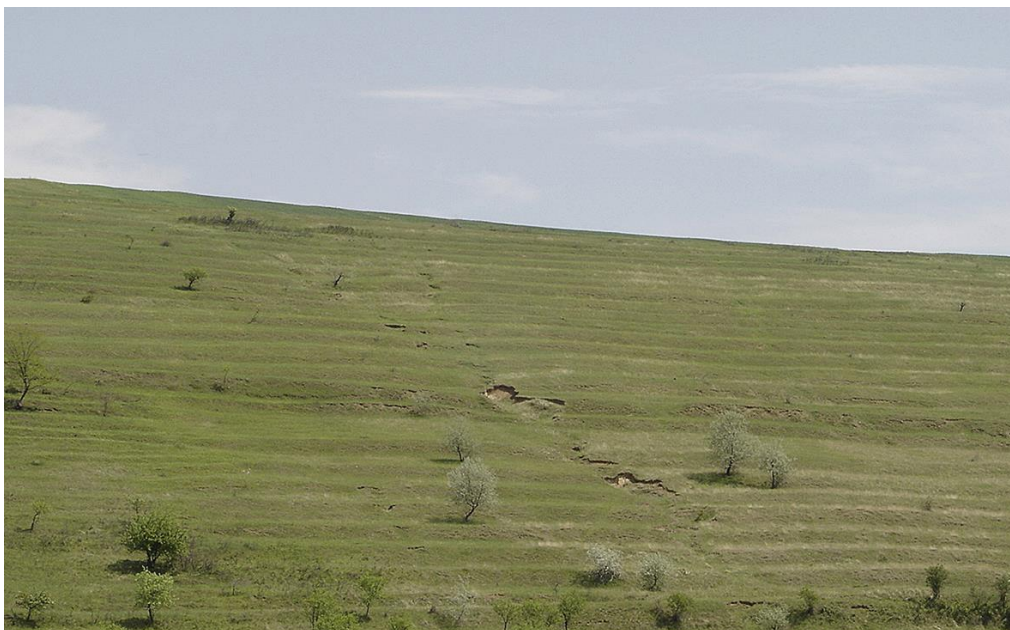
Figura 4.2 Livadă abandonată la Cornești  
*Figure 4.2 Abandoned orchard in Cornești*

La Cornești fostele plantații pomicole care au fost desființate după 1990 prezintă risc ridicat la alunecare și sunt predispuse la eroziune în adâncime (fig. 4.2).

Spre deosebire de vița de vie, în cazul livezilor, modificările produse în perioada 1990-2020 sunt mai puțin însemnate. Cu toate acestea, se constată o diminuare cu 15 % a suprafeței datorită defrișării a 2 ha terasate și desființării plantațiilor echipate cu canale pentru interceptarea scurgerilor de suprafață (fig. 4.2 și tab. 4.5).

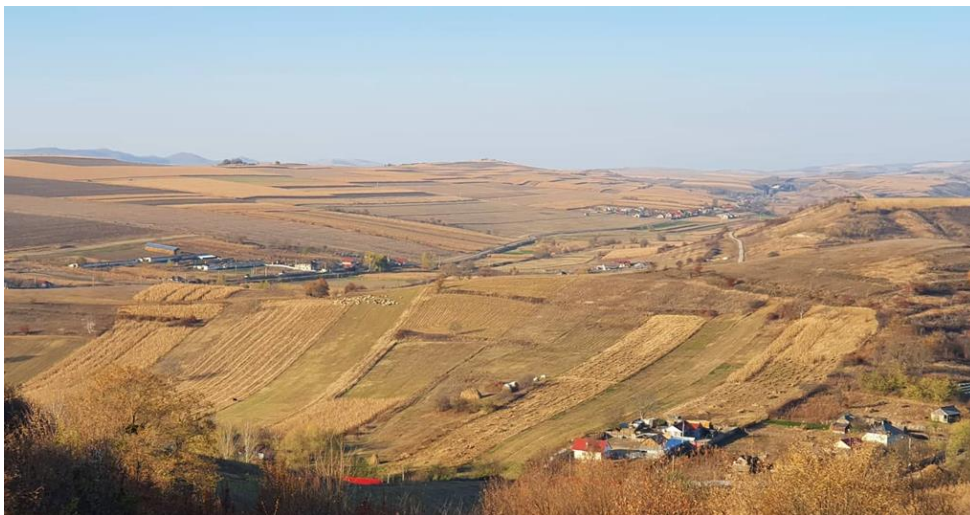
Figura 4.3 Fărâmițarea accentuată a solurilor mari în parcele dreptunghiulare materializate predominant cu latura lungă pe linia de cea mai mare pantă (Băimac)

Cercetările efectuate în diferite zone din România au scos în evidență faptul că aratul din deal în vale are ca efect creșterea de câteva ori a pierderilor de sol, elemente nutritive și apă. Prin comparație, introducerea culturilor în fâșii determină diminuarea pierderilor de sol de până la 8 comparativ cu situația cultivării întregului versant cu porumb în timp ce înființarea benzilor eroziunea se reduce de 4 ori față de terenul neamenajat.

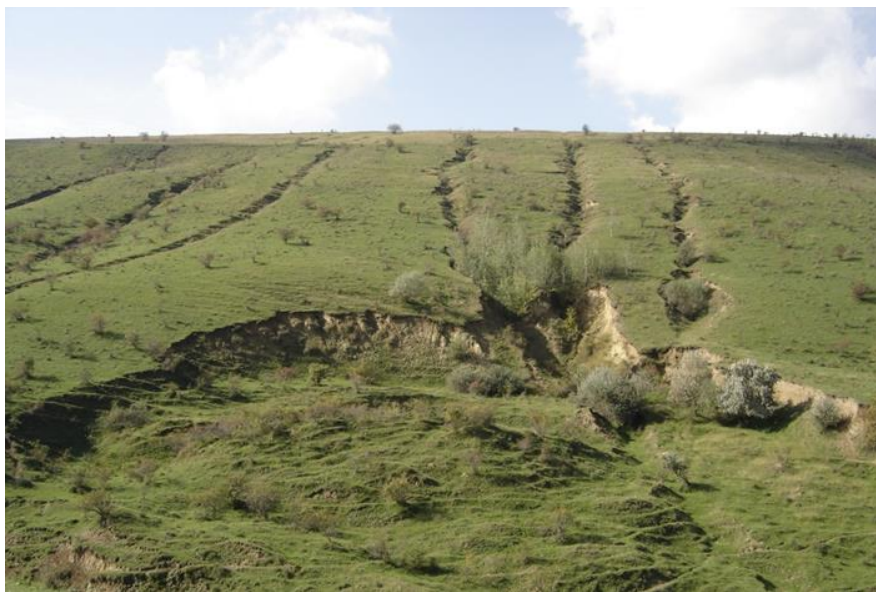
Fig. 4.6 Ogășe și alunecări de teren la Oțelești  
*Fig. 4.6 Ravines and landslides in Oțelești*

Actualmente, 65 ha de pășune (5,3 % din total) se află într-un stadiu înaintat de degradare prin eroziune suprafață și în adâncime (28 ha), alunecărilor de teren (16 ha) (fig. 4.6), sărăturilor de coastă (11 ha) și excesului de umiditate (10 ha).

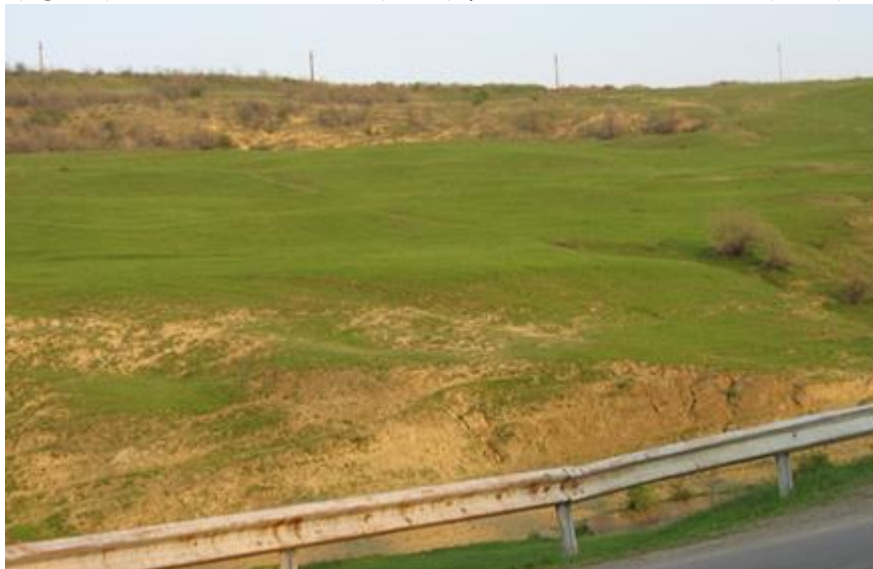
Fig. 4.7 Pășune degradată pe teritoriul Făghieni  
*Fig. 4.7 Degraded pasture on the territory of Făghieni*

Cele mai mari suprafețe cu pășuni foarte degradate se întâlnesc mai ales în cuprinsul teritoriilor comunale Oțelești, Obârșia și Făghieni (fig. 4.7).

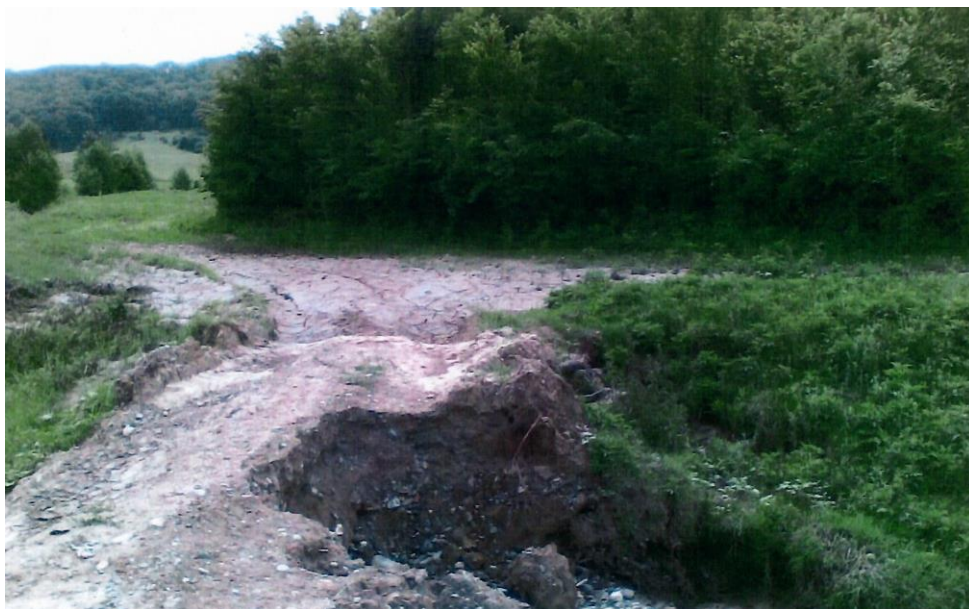
Fig. 4.8 Drum și podet degradat la Antohești  
*Fig. 4.8 Degraded road and bridge at Antohești*

*Canalele marginale* la drumurile tehnologice de vale și de la drumurile tehnologice de versant, care de regulă au fost realizate din pământ și consolidate biologic prin înierbare sunt scoase din funcțiune datorită colmatărilor foarte puternice, în procente între 80 și 100 % (fig. 4.8 și 4.9).

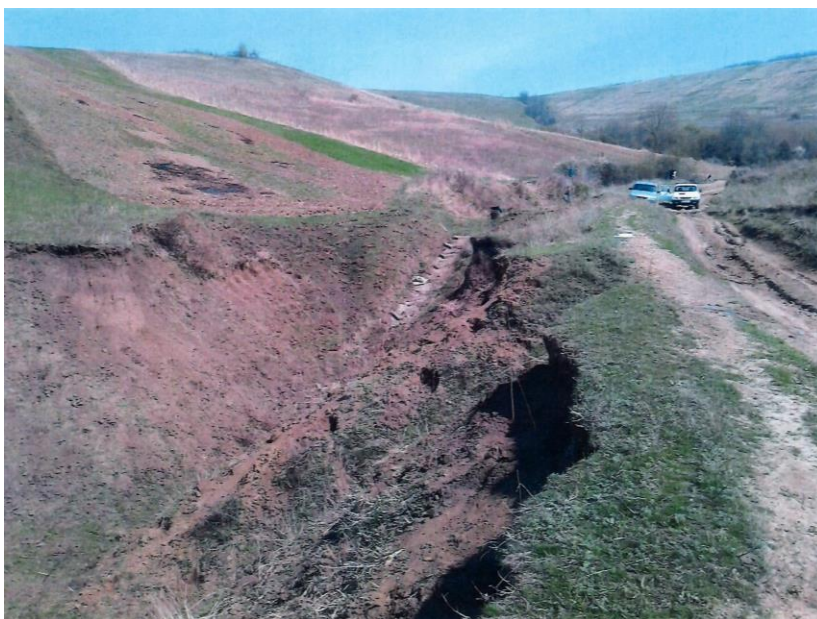
Fig. 4.9 Canal marginal degradat (Oțelești)  
Fig. 4.9 Degraded marginal channel (Otelesti)

*Canalele de evacuare* din formațiunile eroziunii în adâncime și văi, pe tronsoanele care au fost consolidate cu pereu din beton, prezintă pe întreaga lungime deteriorări grave și distrugeri ale dalelor.

Toate canalele de evacuare sunt colmatate, mai puternic, cu procente între 60% și 90% din suprafața secțiunii, cele din pământ consolidate biologic prin înierbare.

Totodată, canalele marginale la drumurile tehnologice de legătură, care în general au fost consolidate cu pereu din beton, au suferit deteriorări grave prin distrugerea și dislocarea din amplasament a pereului din beton, cu micșorarea sau chiar dispariția secțiunii de scurgere.

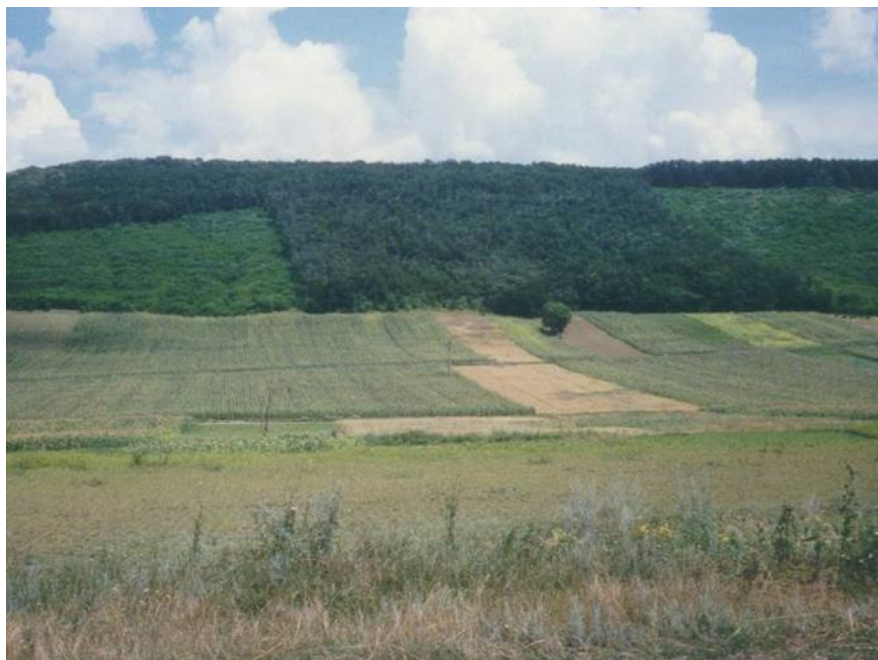
Fig. 4.11 Plantații silvice după tăieri de regenerare la Obârșia  
*Fig. 4.11 Forest plantations after regeneration cuttings at Obârșia*

Întreținerea corespunzătoare a acestor plantații, inclusiv prin practicarea tăierilor de regenerare (fig. 4.11) au stare fizică bună, inclusiv cele care s-au dezvoltat pe formele eroziunii în adâncime (fig. 4.12).

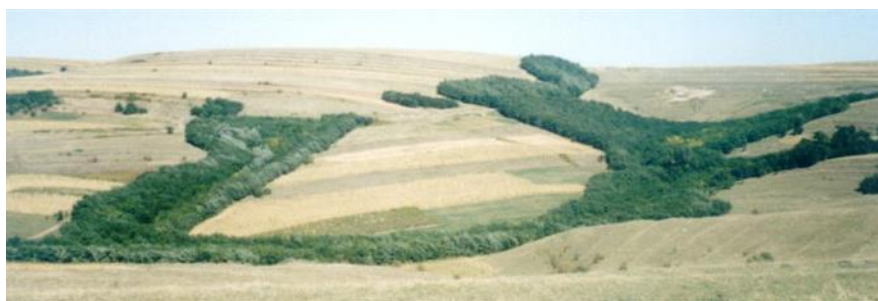
Fig. 4.12 Vegetație forestieră pe ravene  
*Fig. 4.12 Forest vegetation on ravines*

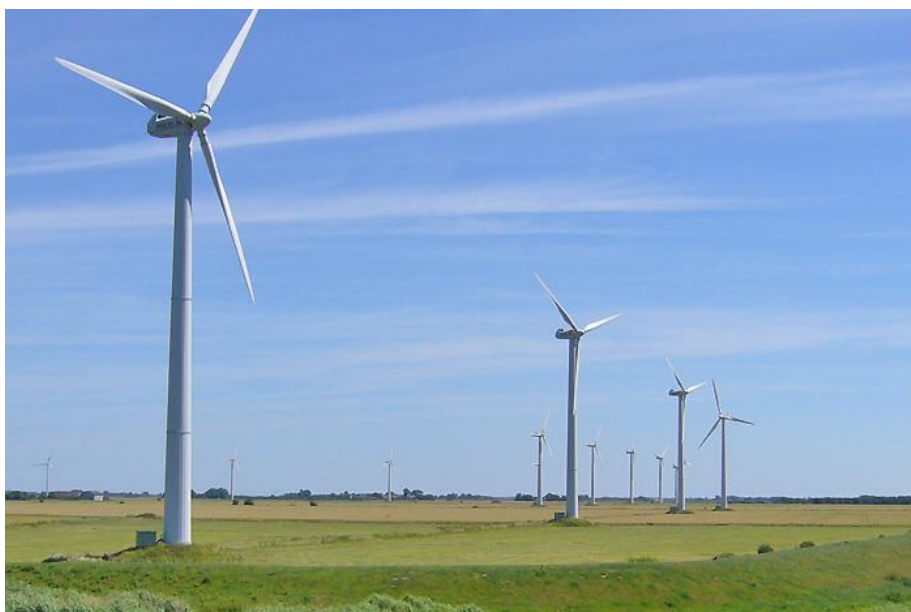
Fig. 4.13 Turbine eoliene instalate de SC Energopark SRL

Instalațiile eoliene ce reprezintă noi surse de energie verde devin un subiect de ecologie de actualitate, de conservare și promovare a peisajului ca alternativă strategică de dezvoltare a unor zone necultivate, greu accesibile și fără utilități edilitare.

Instalarea acestor turbine pe suprafețele degradate implica realizare de fundații de beton amplasate până la adâncimea de 40 m, fapt care poate contribui la stabilizarea versanților în cauză.
