**TEZĂ DE DOCTORAT**

**CERCETĂRI PRIVIND EFICIENȚA  
AMENAJĂRILOR PENTRU IRIGAȚII ÎN  
CADRUL OUAI “AQUA” SOLONEȚ NORD  
BIVOLARI, JUDEȚUL IAȘI**

**RESEARCH ON THE EFFICIENCY OF  
IRRIGATION ARRANGEMENTS IN THE  
FRAMEWORK OF THE OUAI "AQUA" NORTH  
SOLONEȚ BIVOLARI, IAȘI COUNTY**

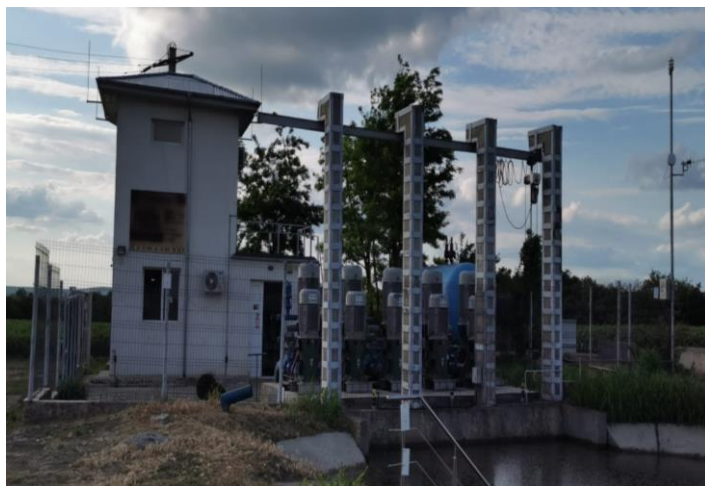
Figura 4.1. Stația de pompare și punere sub presiune SPP 1.b  
*Figure 4.1. Pumping and pressurizing station SPP 1.b*

Aceasta a fost pusă în funcțiune în anul 1983, deservește o suprafață de 1428 ha în județul Iași (fig. 4.2.) și este realizată în varianta tip cuvă cameră umedă, fără suprastructură.

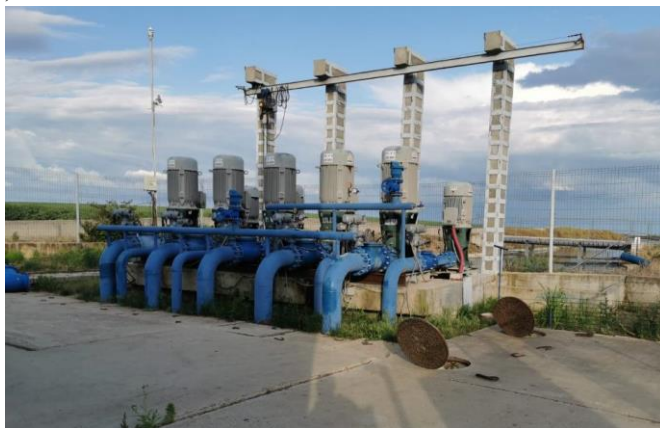
Prin aceasta se elimină o serie de factori de risc, care determină apariția unor fenomene de cedare în situații normale și situații speciale de exploatare a lucrărilor (lovitura la berbec, pierderi de apă din conducte și construcții de aspirație etc).

Figura 5.3. Electropompele și conducta CP2b, după reabilitare

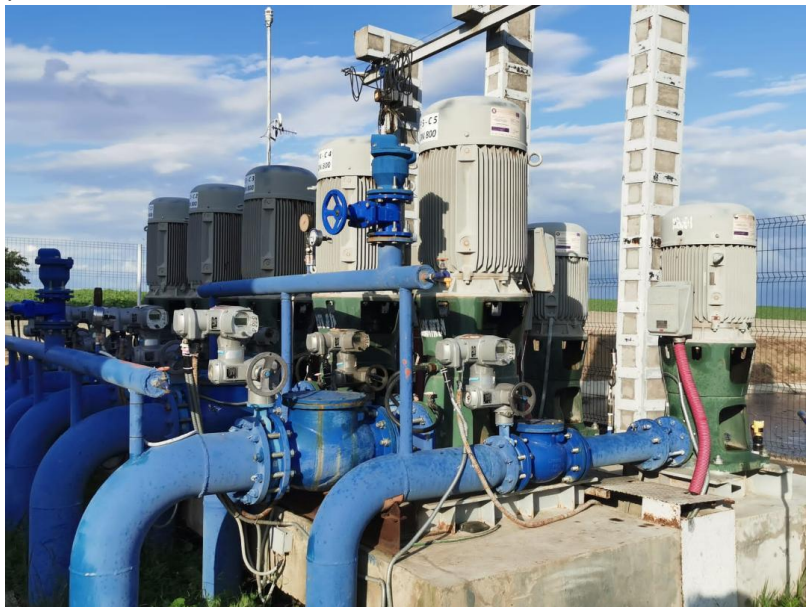
- S-au înlocuit electropompele cu unele din generație nouă, cu randamente superioare, cu încadrarea în puterea disponibilă asigurată de postul de transformare, conform caracteristicilor geometrice ale plăcii de pe cuva de aspirație;

Figura 5.4. Electropompele Stației SPP1b

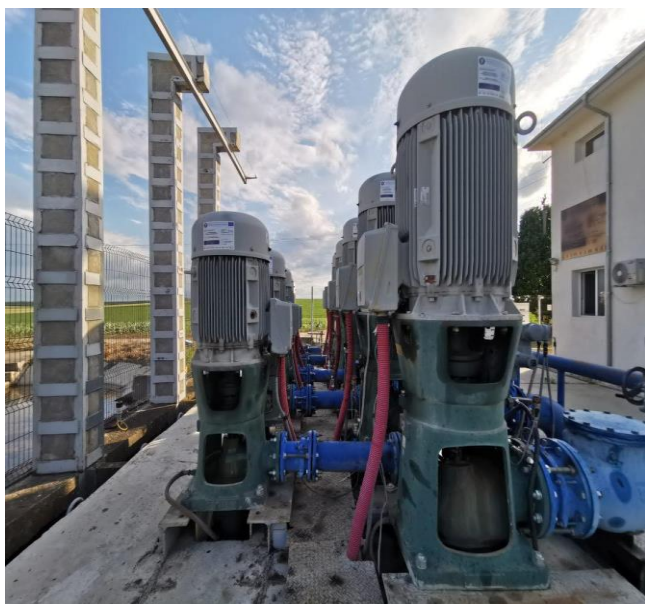
Figura 5.5. Electropompe pentru cele două trepte de pompare  
*Figure 5.5. The electric pumps for the two pumping stages*

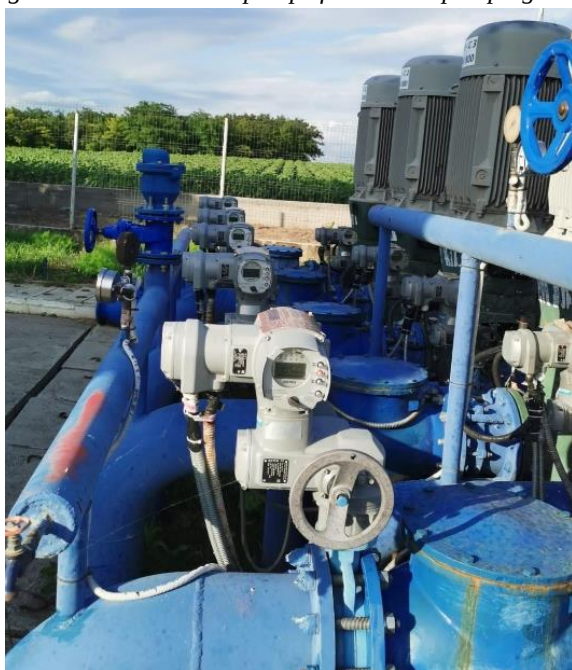
- S-au reabilitat și modernizat armăturile (robinete, clapete) pentru o exploatare optimă cu un randament hidraulic ridicat;
- S-au introdus pe fiecare treaptă de pompare a 1-2 pompe cu turație favorabilă pentru scăderea consumului energetic și s-a modernizat procesul de pompare;
- S-a reabilitat tubulatura pe rețeaua interioară cu țevi noi din oțel, tratate la interior și exterior pentru creșterea randamentului hidraulic și pentru limitarea pierderilor de apă;
- S-a modernizat procesul de exploatare prin introducerea unui sistem de monitorizare și automatizare.
- S-a reabilitat și modernizat aparatura de măsură și control a parametrilor funcționali ai pompelor, a rețelei de conducte interioare și exterioare;

Figura 5.6. Armături, tubulatură, robinete, apometre  
*Figure 5.6. Fittings, piping, taps, water meters*

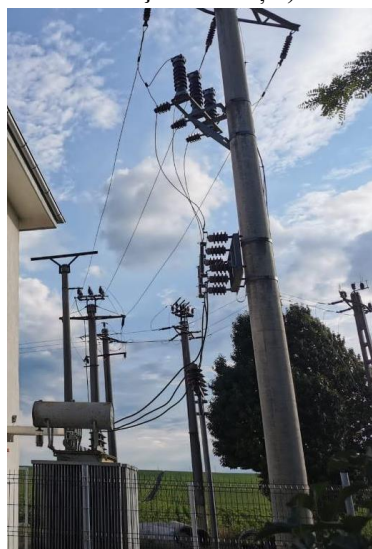
- S-a modernizat instalația electrică prin introducerea unui sistem de monitorizare și automatizare;
- S-a reabilitat construcția în care este amplasată instalația energetică (celule, transformatori, tablourile de alimentare și distribuție).

Figura 5.8. Rețeaua electrică a stației SPP1b după reabilitare

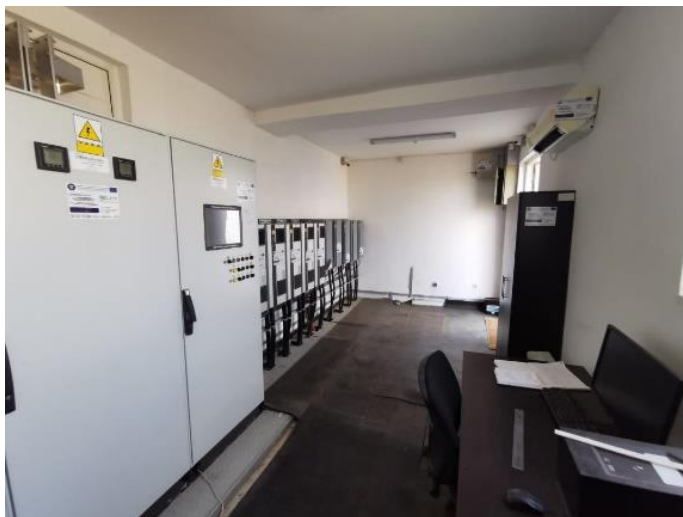
Figura 5.9. Camera de control și monitorizare a Stației SPP1b  
*Figure 5.9. The control and monitoring room of the SPP1b station*

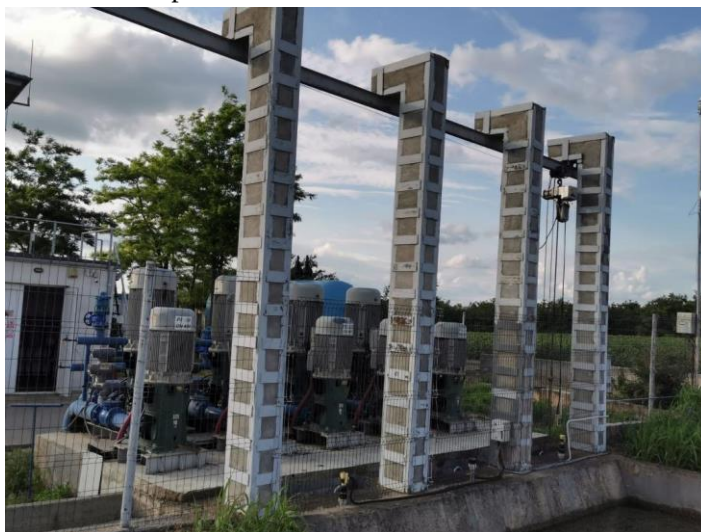
Figura 5.10. Construcțiile de racord  
*Figure 5.10. Connection constructions*

- S-au reabilitat construcțiile de racord (cămine cu armături de derivație și reglaj) la nivelul constructiv și funcțional;
- S-au reabilitat conductele pentru a limita pierderea de apă;
- S-a modernizat sistemul de gestiune al apei prin montarea unui apometru pe fiecare traptă de pompare.

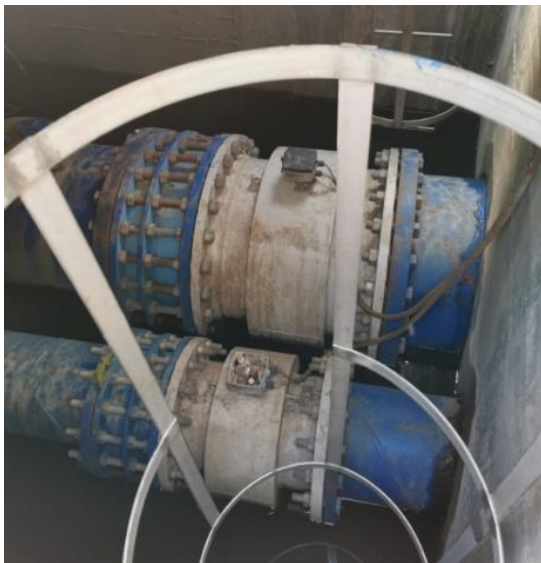
Figura 5.11. Apometre pe fiecare treaptă de pompare  
*Figure 5.11. Water meters on each pumping stage*

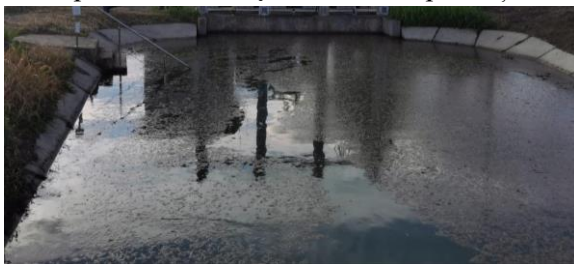
Figura 5.12. Bazinul de aspirație  
*Figure 5.12. The suction basin*

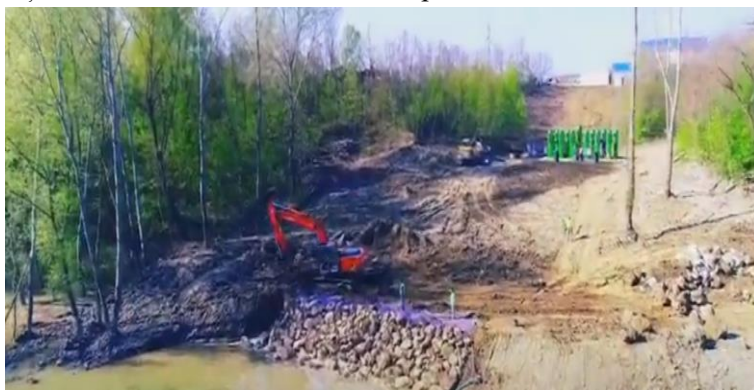
Figura 5.13. Lucrări de terasamente  
*Figure 5.13. Earthworks*

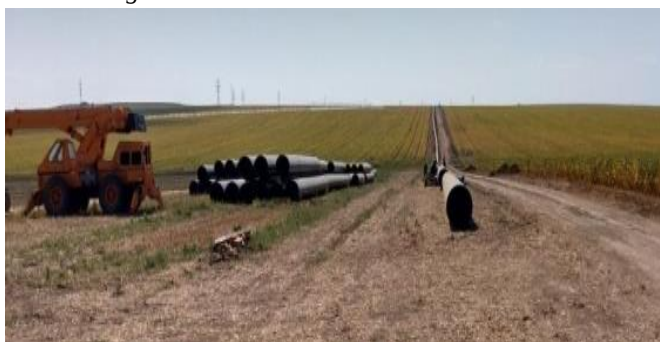
Figura 5.14. Conducte din polietilenă de înaltă densitate  
*Figure 5.14. High density polyethylene pipes*

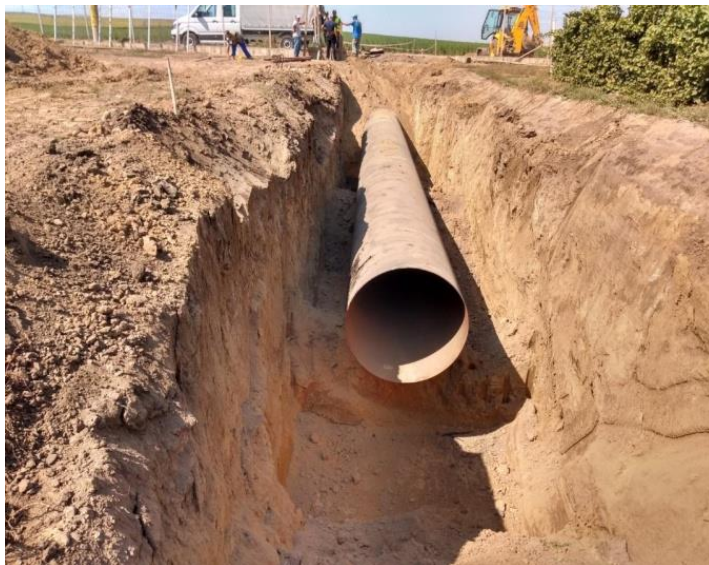
Figura 5.15. Montarea conductelor în pământ  
*Figure 5.15. Installation of pipeline in the ground*

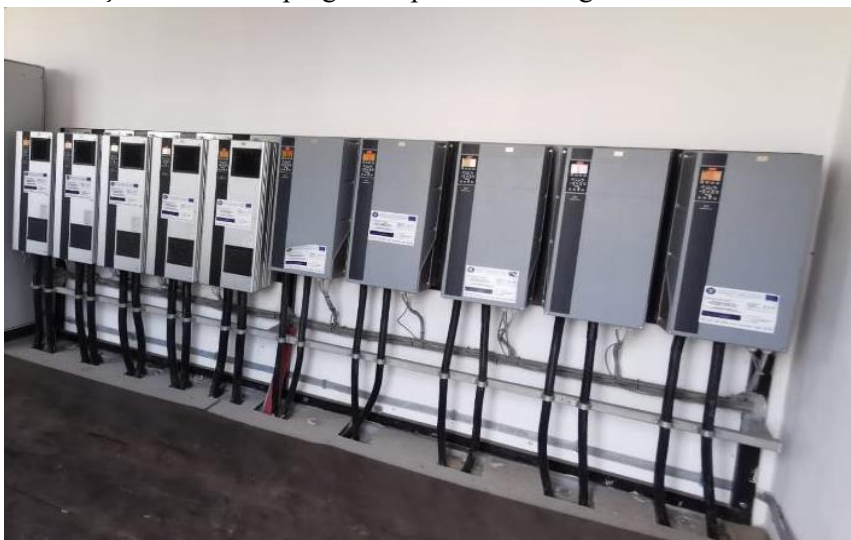
Figura 5.16. Măsurarea parametrilor electrici  
*Figure 5.16. Measurement of electrical parameters*

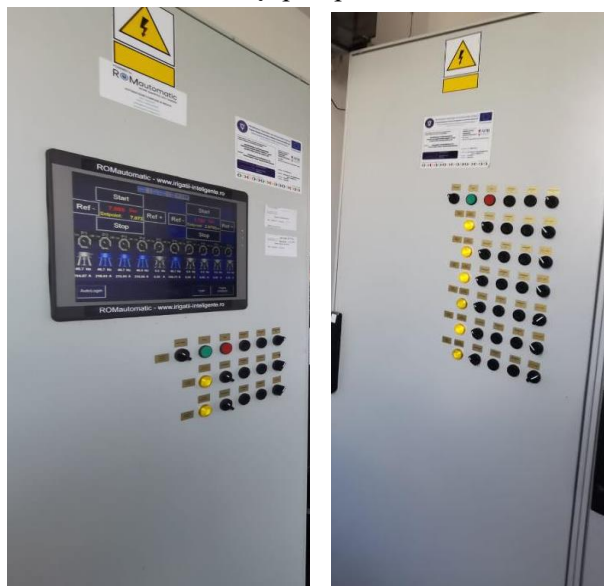
Figura 5.17. Semnalizarea stării de funcționare și de avarie a pompelor

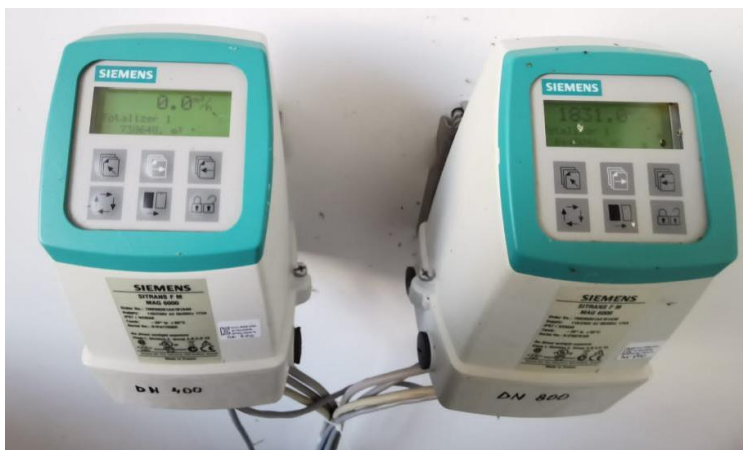
Figura 5.18. Dispozitiv pentru contorizarea numărului de ore de funcționare al pompelor

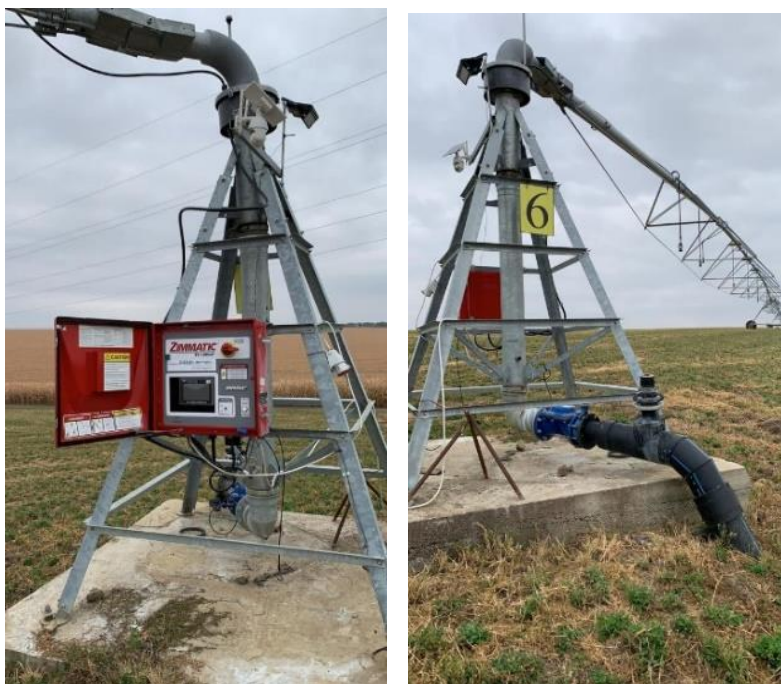
Figura 6.2. Instalație de irigație prin aspersiune tip pivot central  
*Figure 6.2. Irrigation system by sprinkler type central pivot*

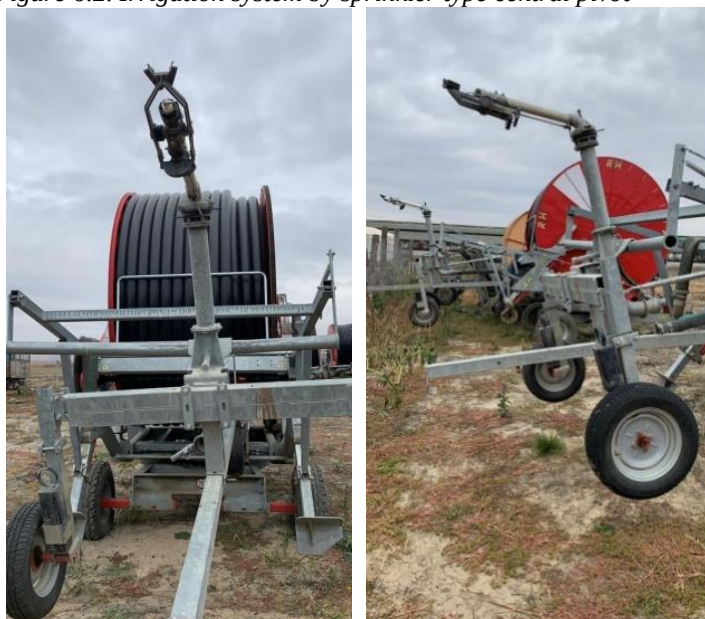
Figura 6.3. Instalații de udare tambur cu furtun  
*Figure 6.3. Hose reel watering installation*

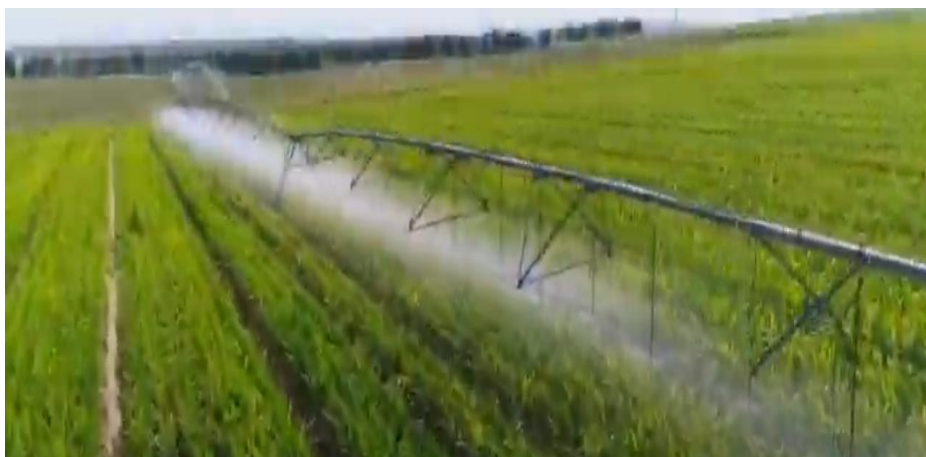
Figura 6.4. Instalații de udare cu deplasare frontală  
Figure 6.4. Irrigation installations with front movement
